# 国見第一配水幹線漏水事故 調査報告書 【概要版】

令和 5 年 2 月

仙台市水道局

国見第一配水幹線漏水事故調査委員会

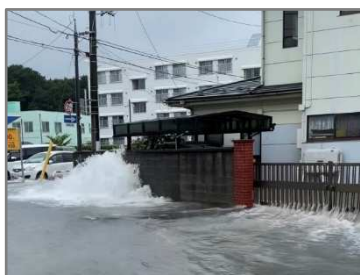
図 1.1 漏水の様子

令和4年7月15日（金）9時14分頃、青葉区台原5丁目1-2地先の市道に埋設された国見第一配水幹線（配水本管）にて、大規模な漏水が発生した（図1.1）。この漏水により付近一帯が冠水し、青葉区・宮城野区・泉区の一部で断水や濁り水等が生じた。このときの影響は最大で22,404戸、断水戸数は8,428戸であった。破損した管路は昭和37年4月に竣工した路線のうち、昭和36（1961）年製の高級铸铁管（A形継手）口径900mm曲管（11° 1/4）であった（図1.2、1.3）。

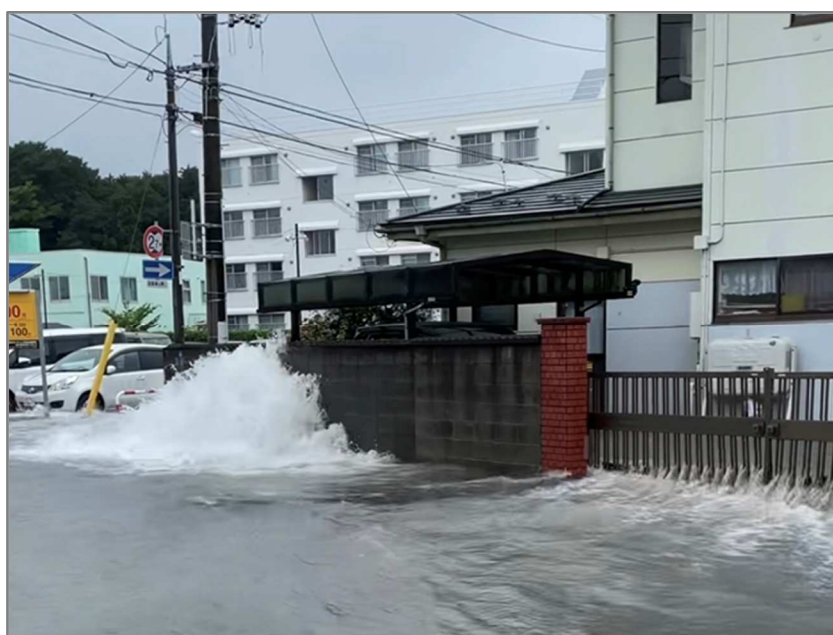
図 2.5 漏水箇所現場状況

10 時 10 分頃、現場へ駆けつけたパトロール班から、青葉区台原 5 丁目（みやぎ生協台原店付近）で地上漏水を確認したと水運用係に連絡が入った（図 2.5）。しかしながら、ひざ下程度までの道路冠水により、現场上流直近の仕切弁に近づくことができないとの報告もあった（図 2.6 のうち水色の部分が冠水）。水運用係としても配管図上で概ねの漏水箇所を確認し、漏水を止めるためには、3 か所の仕切弁操作が必要なこともこの時点で判明した。

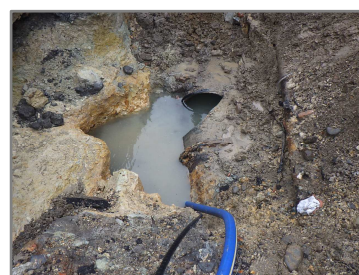
図 2.10 破損管の全景

西配水課は、緊急修繕業者（渡辺建設工業株）を手配し、事故現場付近の道路冠水が解消後、速やかに事故現場の掘削作業に入れるよう重機を準備していた。しかし、大量の漏水による洗堀のためアスファルト舗装版が浮き、土砂が周辺に流出していたため、掘削せずともポンプによる排水と現場の安全確保のみで、当該事故管が青葉区台原 5 丁目 1-2 地先の口径 900 mm 11° 1/4 曲管であると確認できた。漏水発生箇所は管路縦断方向に約 7m、横断方向に約 4m、深さ約 2.5m の陥没を生じ、冠水は、最大 50cm 前後（大人膝下程度）で、周辺の広い範囲に及んでいた。流出した土砂は隣接民家敷地を中心に周辺に堆積していた。

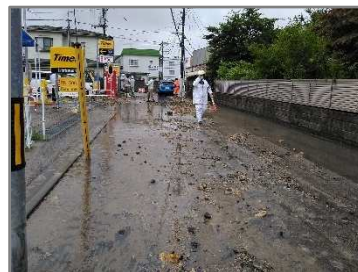
図 2.24 市道部分への土砂堆積状況

事故発生翌日の16日（土）と、17日（日）にかけて、局職員が現場周辺の対象地域300を超える住宅・店舗・事業所へ訪問し、謝罪と被害状況の確認を行った（図2.23～2.25）。近隣家屋や駐車車両、クリーニング店、自動車整備工場などに多数の被害を及ぼした。

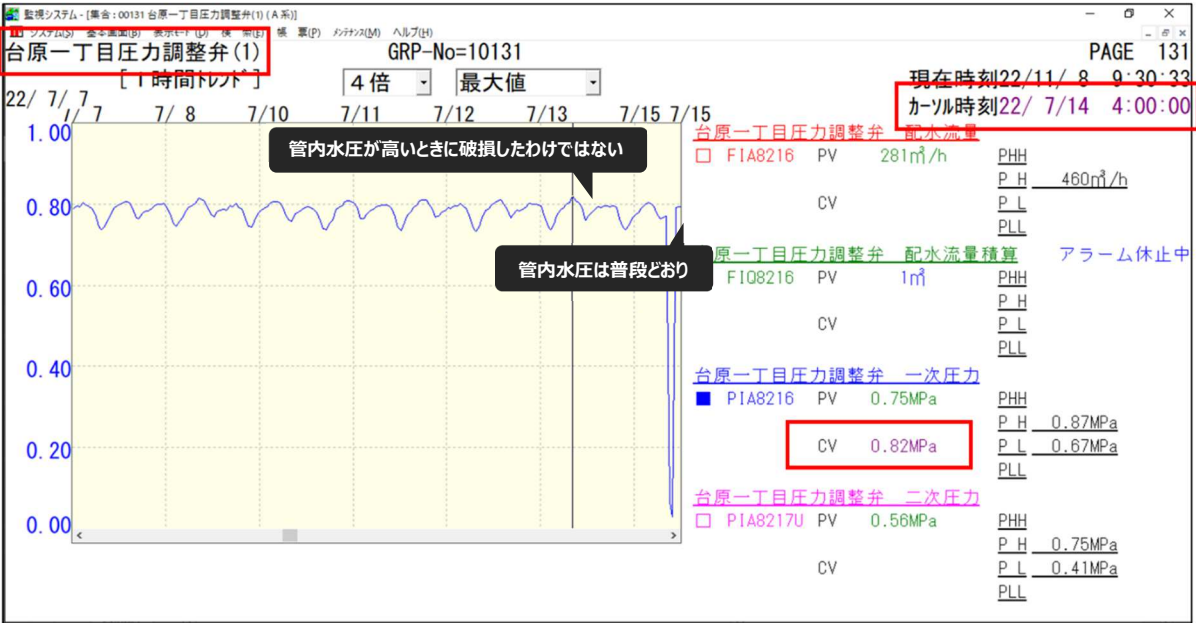
図 3.3 事故管路近傍の管内水圧（台原一丁目圧力調整弁）

国見第一配水幹線へは、国見浄水場内の低区第一配水池から自然流下により配水されている。国見低区第一配水所の H.W.L は 142.0m、破損箇所の現地地盤高は 60.70m（国土地理院 10m メッシュ標高を使用）となっている。これに実測した土被り 2.0m を追加したうえで、管中心部分の静水頭<sup>14)</sup>（≒静水圧）を算出したところ 0.82MPa となった（表 3.3）。事故管路の近傍には台原一丁目圧力調整弁<sup>15)</sup>（P.C.L 51.90m）が設置されており、当該圧力調整弁の情報は、監視システム上のトレンドグラフからも確認することができる（図 3.3）。事故直前までは普段と変わらない配水状況だったことから、水圧変動が直接の漏水原因となったとは認められなかった。

なお、水圧は配水池水位や配水量の変化により時間変動しているが、事故前の台原一丁目圧力調整弁での計測水圧は、0.70～0.84MPa の範囲で推移していた。

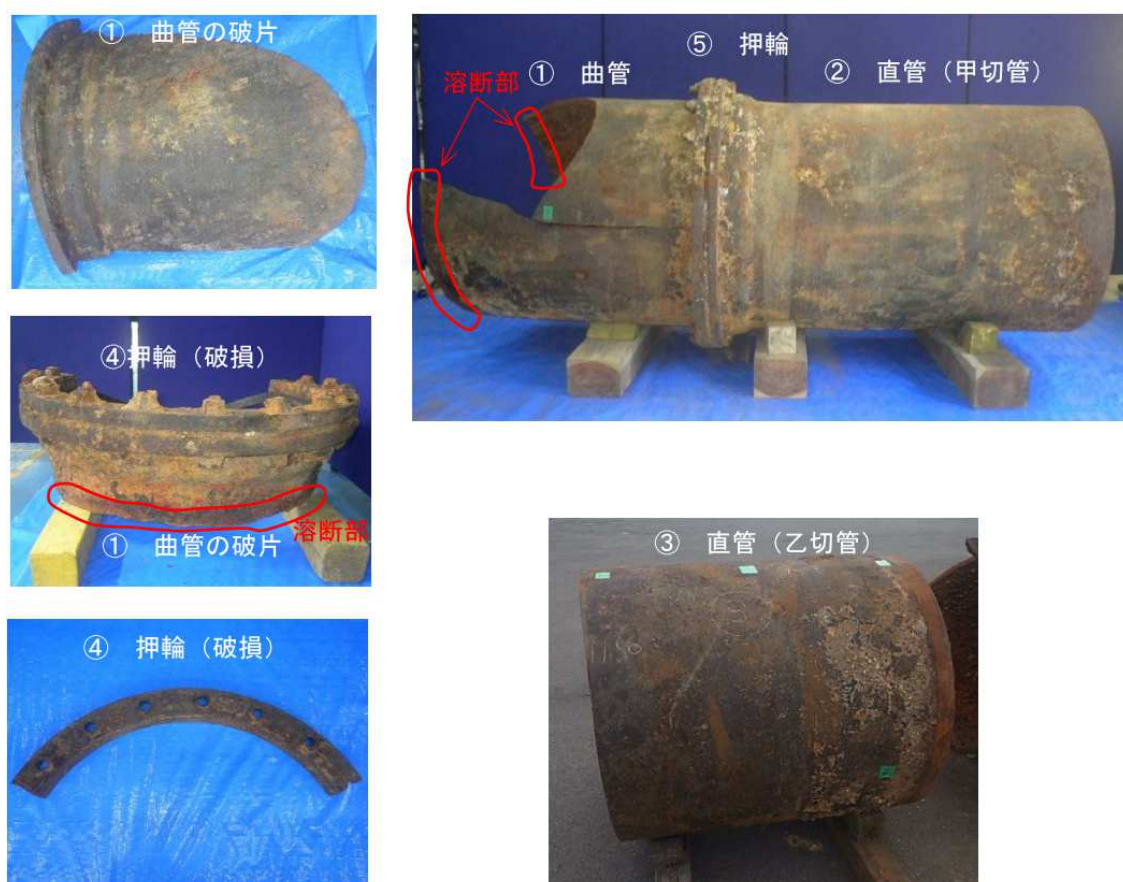
図 4.1 調査対象管の状況

今回、漏水した管について、破壊にいたったプロセスを解明するために、当該破損管の前後を含めた管路を掘り上げ、腐食量や材質などについて、（一社）日本ダクトイル鉄管協会の協力のもと管体の調査を行った（表 4.1、図 4.1、図 4.2、表 4.2）。

調査項目及び内容は以下のとおりである（表 4.3）。調査結果から曲管の内外面からの腐食により健全部管厚が小さくなっていることを確認したが、破壊に至った原因やメカニズムを特定するには至らなかった。以下に今回の調査結果のまとめを示す（表 4.4）。

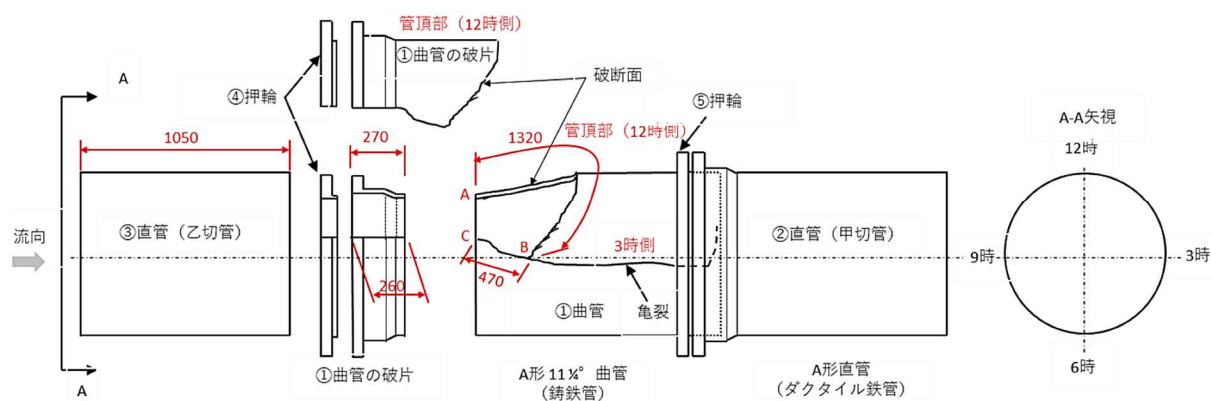
図 4.2 調査対象管の破損状況

| 調査項目 | 調査内容 | 対象 | 結果概要 |
|---|---|---|---|
| (1)外観・寸法調査 | ①外観調査（内外面） | 曲管 | <ul style="list-style-type: none"> <li>・破損した曲管は栗本鐵工所製で、1961 年製造と鋳出しから判断した。</li> <li>・破損箇所は、管頂部（12 時側）から右側面（3 時側）であった。破損部の長さは管軸方向におよそ 1530 mm の範囲で発生していた。</li> <li>・破損部以外に目立った打痕や局所的な凹みなどの異状は認められなかった。</li> <li>・ショットブラスト処理<sup>16)</sup>後の外観状況より、内外面ともに全面的に腐食していることが分かった。</li> </ul> |
| | ②破損部の位置・寸法 | | <ul style="list-style-type: none"> <li>・破損部の位置は、管頂部（12 時側）付近から右側面（3 時側）付近であり、右側面（3 時側）付近で管軸方向にほぼ全体的に破断していた。</li> </ul> |
| | ②管厚測定 | | <ul style="list-style-type: none"> <li>・破断面付近の管厚は、付着物除去後の平均が 28.1 mm で、ショットブラスト処理後の平均が 26.7 mm であり、その差は 1.4 mm であった。破断面で薄くなっていた箇所の管厚は 17.6 mm であった。</li> </ul> |

今回、事故原因を究明するために事故時の管内水圧、管自体の材質、土壌の腐食性、降雨や地震などの自然現象について調査した。破損した管材料は、約 60 年前の高級铸铁管であり、現在主流となっているダクタイル铸铁管よりも強度面で劣る材質であることに加え、管の内外面も相応の腐食が進んでいたが、いずれも単独では、口径 900 mm 11° 1/4 曲管を破壊させるほどの条件は認められなかった。今回、腐食による減肉を考慮した応力計算も行ったが、その結果を見ても管体強度を超える応力が作用したとは認められなかった。

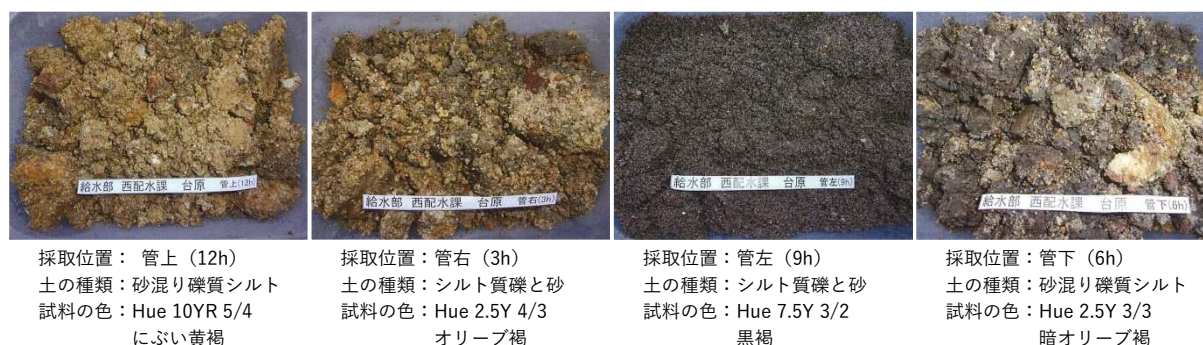
図 5.1 採取土壌の外観

当該事故路線は、ポリエチレンスリーブ<sup>18)</sup>が装着されていないことから、埋設環境、特に土壌の腐食性を確認した（表 5.1）。試料は、管上部、左右の管側面部分、管下部から計 4 箇所採取した（図 5.1）。

調査の結果、ANSI 評価<sup>19)</sup>点数が 10 点以上の腐食性土壌は認められなかったため、ミクロセル腐食<sup>20)</sup>の可能性は低いことが確認できた。しかしながら、当該管路の埋設環境には、礫と砂、シルトが混在していたことから、異種土壌間での酸素濃淡、通気差によるマクロセル腐食<sup>21)</sup>が生じる可能性はある。実際に管体は、9 時位置部分が激しく腐食していたことから、マクロセル腐食が認められたといえる。
