国見第一配水幹線漏水事故 調査報告書

令和5年2月

仙台市水道局

国見第一配水幹線漏水事故調査委員会

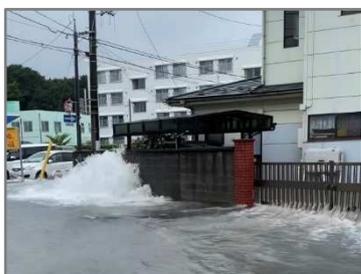
令和4年7月15日（金）9時14分頃、青葉区台原5丁目1-2地先の市道に埋設された国見第一配水幹線（配水本管）にて、大規模な漏水が発生した（図1.1）。この漏水により付近一帯が冠水し、青葉区・宮城野区・泉区の一部で断水や濁り水等が生じた。このときの影響は最大で22,404戸、断水戸数は8,428戸であった。破損した管路は昭和37年4月に竣工した路線のうち、昭和36（1961）年製の高級铸铁管（A形継手）口径900mm曲管（11° 1/4）であった（図1.2、1.3）。

図 1.1 漏水の様子

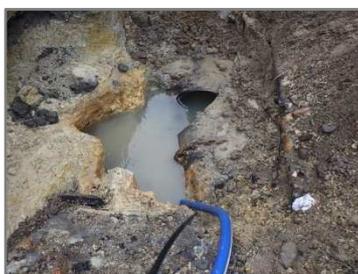
図 1.2 止水後の事故管路

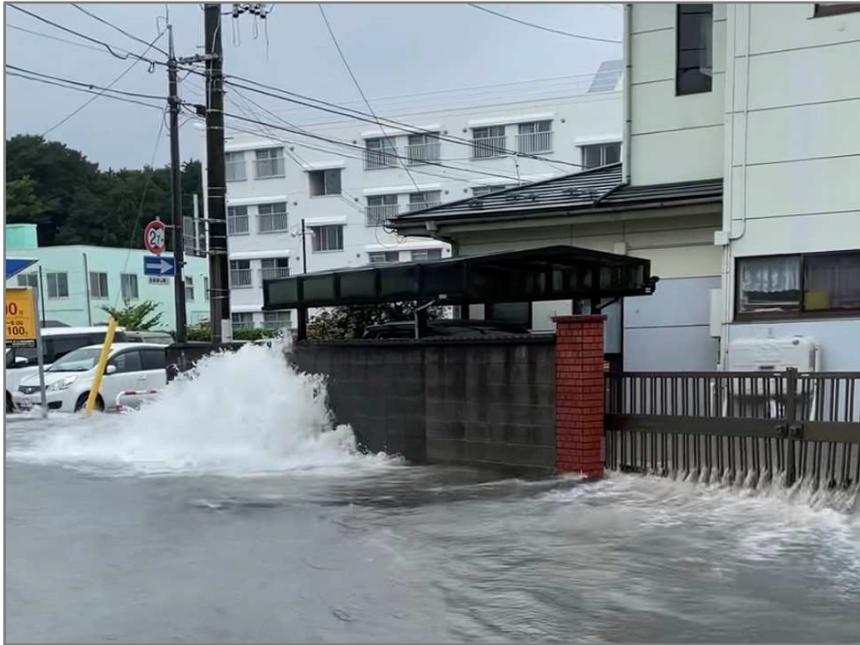
会議開催中の 10 時 10 分頃、現場へ駆けつけたパトロール班から、青葉区台原 5 丁目（みやぎ生協台原店付近）で地上漏水を確認したと水運用係に連絡が入った（図 2.8）。しかしながら、ひざ下程度までの道路冠水により、現場上流直近の仕切弁に近づくことができないとの報告もあった（図 2.9 のうち水色の部分が冠水）。水運用係としても配管図上で概ねの漏水箇所を確認し、漏水を止めるためには、3 か所の仕切弁操作が必要なこともこの時点で判明した。

図 2.8 漏水箇所の現場状況

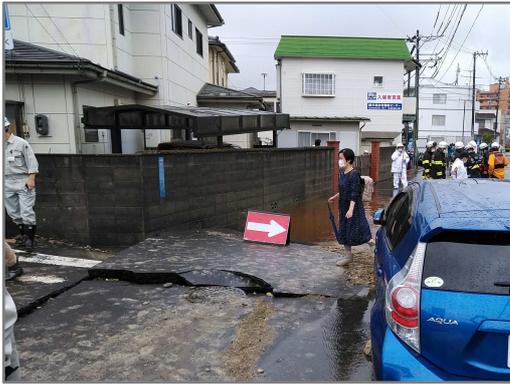
漏水発生箇所は管路縦断方向に約 7m、横断方向に約 4m、深さ約 2.5m の陥没を生じ、冠水は、最大 50cm 前後（大人膝下程度）で、周辺の広い範囲に及んでいた。流出した土砂は隣接民家敷地を中心に周辺に堆積し、土砂の一部は下水道管へ流入し閉塞を生じていた。また隣接民家の污水取り付け管（枝管）を流失させていた。

仕切弁閉操作直後の漏水事故箇所（遠景）

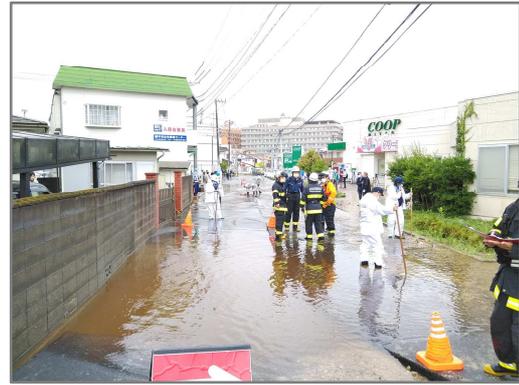
仕切弁閉操作直後の漏水事故箇所（近景）

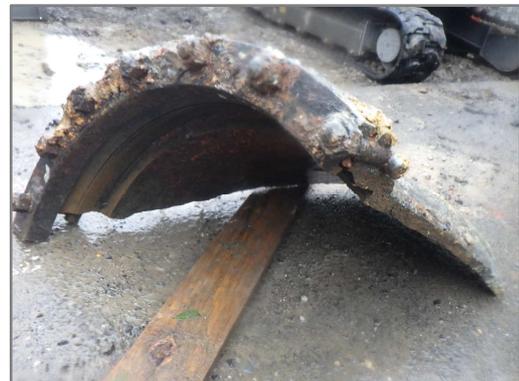
回収した破片

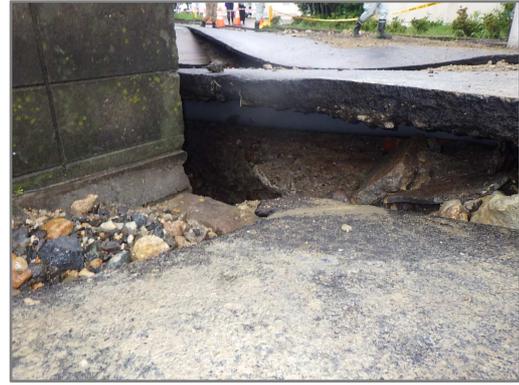
このほか、関連する他占有物件（下水、ガス）の管理者とも復旧完了までの応急復旧方法や移設方法について協議している。下水道管理者（建設局）との間では、漏水の影響により取り付け管の破損やマンホール周辺に浮き上がりが生じたため、今後の対応について北管理センターと協議した（図2.15）。事故のあった水道管は後日本復旧することから、下水道等の復旧に関してもいったん仮復旧とし、水道管路部分の本復旧作業が完了次第、下水道等を復旧することになった（図2.17、図2.18）。ガス管理者（ガス局）とは、復旧作業にあたり支障となるガス管の移設について協議した。結果的に、当該ガス管路は一時的であれば撤去しても構わないという回答を得ている。

下水道取り付け管の浮き上がり状況

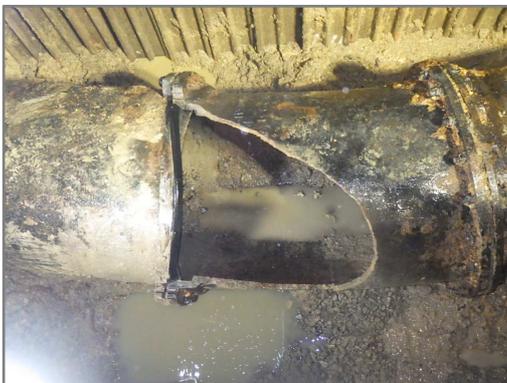
破損箇所の近景

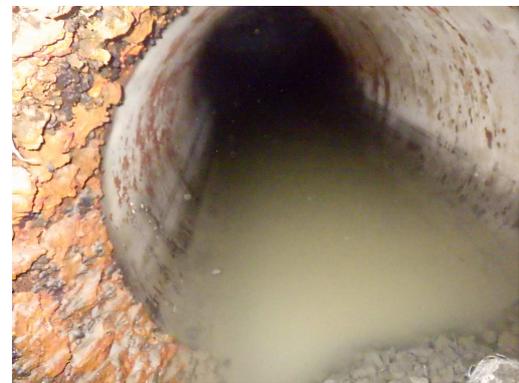
内面状況(手前の錆が11° 1/4 曲管、奥が直管)

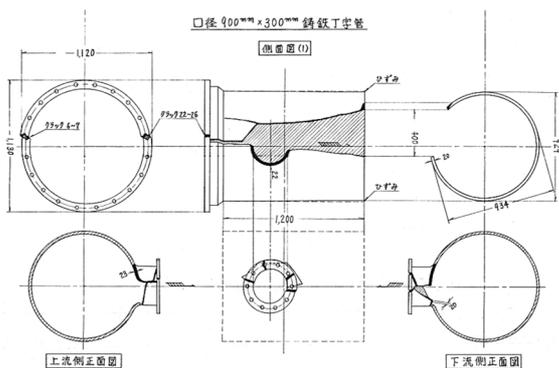
図 3.2 T 字管 (口径 900×300) 部分の破壊状況

漏水箇所は口径 900×300 の高級鋳鉄製 T 字管の分岐部分であった (図 3.2)。本件は、当時としても重大事故 (断水約 9,500 戸、濁り水約 3,700 戸、床上浸水 3 戸、床下浸水 63 戸) だったため詳細に事故原因を調査した (図 3.3、図 3.4)。しかしながら、管自体の材質や設計、施工に欠陥があったとは認められなかった。従って、事故原因は推測に留まるが、埋設後に他の地下埋設物の設置による支持地盤の低下や、交通量増加による荷重条件等が著しく悪化したなかで、これらの諸要因がたまたま複合して不利に働いたことから、事故管に破壊強度を越える応力を発生させて亀裂が生じ、破壊に至ったものと考えられる。

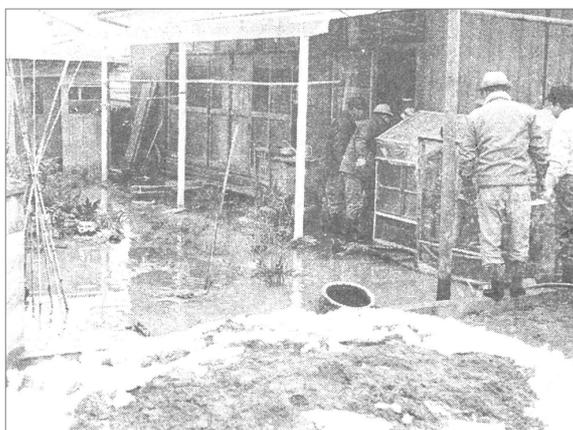
図 3.3 家屋の浸水状況

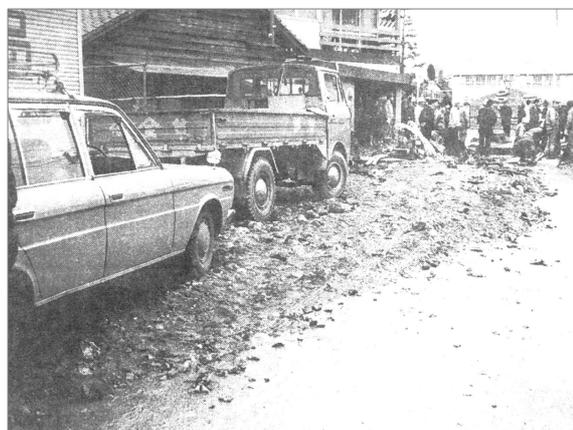
図 3.4 土砂流出の状況

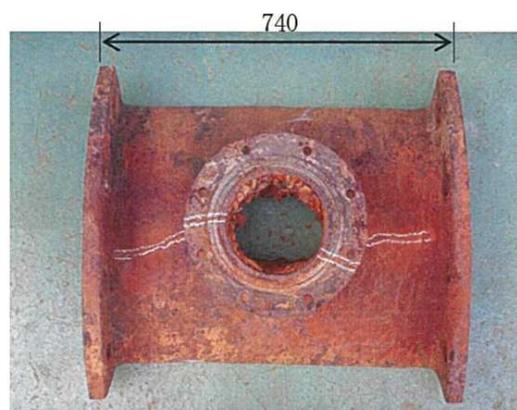
平成 29 年 11 月 29 日に発生した口径 900 mm 副管からの漏水は、漏水量がさほど多くなかったため当初は漏水箇所がわからなかったが、段階的に仕切弁付近を掘削することで漏水箇所を特定した。漏水は、制水弁副管甲（三フランジ T 字管）の枝側部分を含め管軸方向に縦断したかたちで生じた亀裂からだった（図 3.5～7）。幸いにしてこの漏水はすぐさま大事故に至らなかったことから、計画的に複数回の水系切替えを行いながら当該仕切弁を撤去することで翌年 8 月に漏水修繕を完了している。

図 3.6 副管甲（口径 900×200）の破壊状況

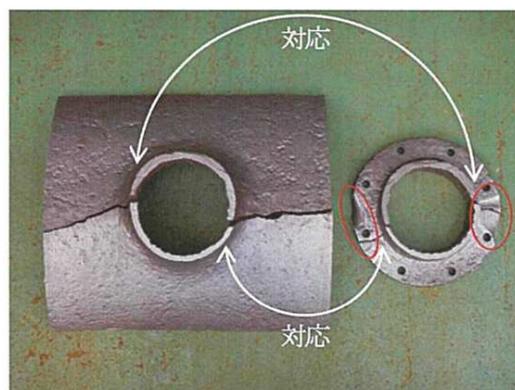
この漏水は、近年発生した事故案件のため、比較的详细に調査が行われたものの、事故原因の特定には至らなかった。この件についても、管体の腐食、材質、管の減厚、不等沈下の可能性及び制水弁・副制水弁の振動などが亀裂発生の一因の一つと考えられるが、これらのいくつかが複合的に作用し、破壊に至ったものと推定している。

図 3.7 亀裂の状況

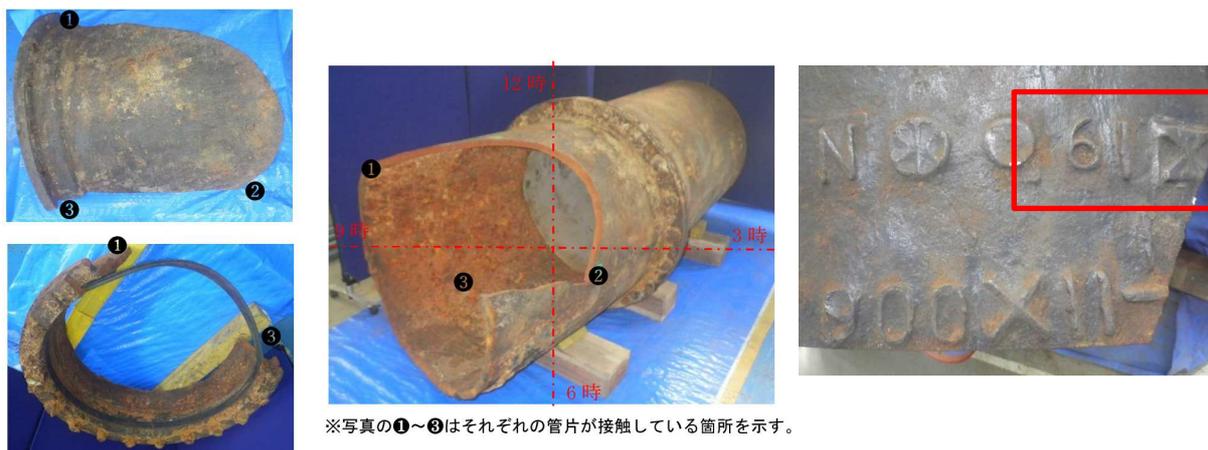
図 4.2 破損した曲管と鋳出し文字

搬入時（泥・異物除去前）と付着していた泥・異物を除去後に、破損した曲管の外面及び内面の外観を調査し、打痕や凹みなど異常がないかを調査した。破損した曲管の鋳出し内容から、製造会社は栗本鐵工所、製造年は1961年であることを確認した（図4.2）。

調査の結果、破損箇所は、管頂部（12時側）から右側面（3時側）であり、破損部の長さは管軸方向におよそ1,530mmの範囲で発生していたが、破損部以外に目立った打痕や局所的な凹みなどの異状は認められなかった。管外面では、管底部（6時側）付近から左側面（9時側）付近にかけて付着物が多く、管内面には全面的に錆こぶが付着していた。ショットブラスト処理後の外観は、内外面とも全面的に腐食していた。

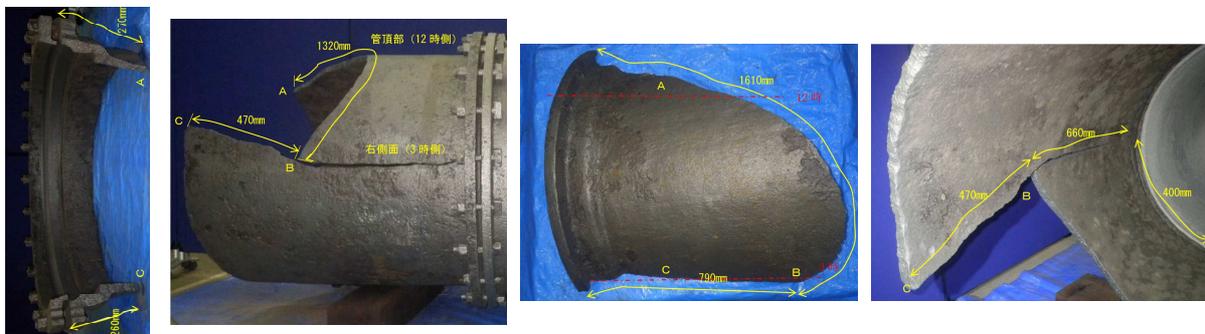
図 4.4 破損部の位置・寸法

曲管の破損部の位置の確認と巻尺を用いて破断部の概算寸法測定を行った。破損部の位置は、管頂部 (12 時側) 付近から右側面 (3 時側) 付近であり、右側面 (3 時側) 付近で管軸方向にほぼ全体的に破断していた (図 4.4)。

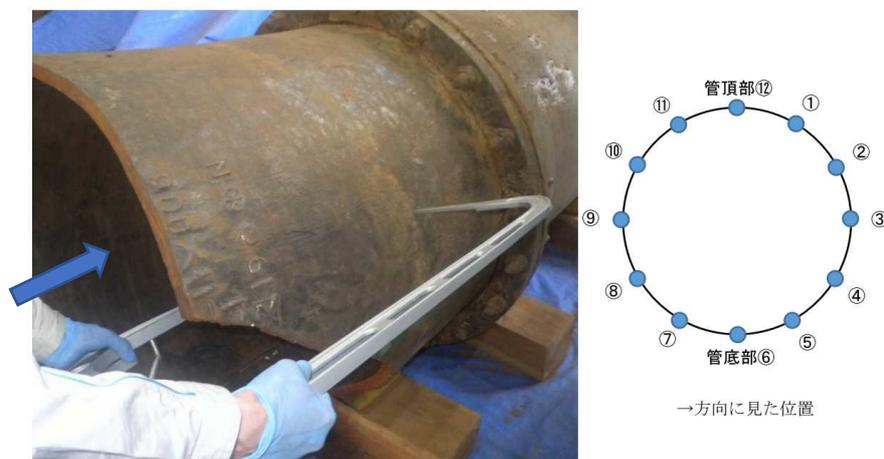
図 4.5 管厚測定状況

付着物除去後の破損した曲管について挿し口端面から 500 mm の位置の円周方向 12 点でキャリパーゲージを用いて管厚を測定した (図 4.5)。管厚測定の結果、24.5~31.8 mm とバラつきがあったものの、当時の規格値 22.0 mm を満足していた。なお、平均管厚は 27.9 mm であった (表 4.4)。

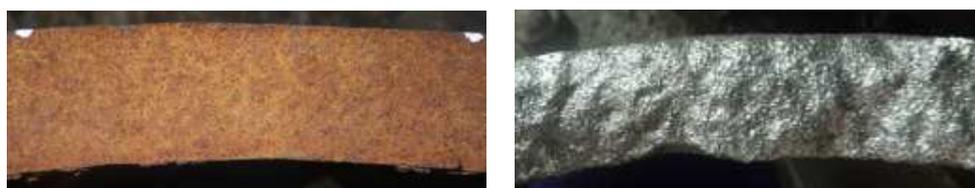
図 4.10 代表的な破断面 (⑳部分)

破断面付近の管厚は、付着物除去後の平均が 28.1 mm、ショットブラスト処理後の平均が 26.7 mmと、その差は 1.4 mmであった（表 4.8、図 4.10）。また、100 mm間隔によらず、残存管厚が最も薄くなっていた箇所を測定したところ、No.⑰付近で 17.6 mmという結果となった（図 4.11）。さらに、この箇所での腐食深さを測定したところ、外面側 3.9 mm、内面側 1.4 mmであった。

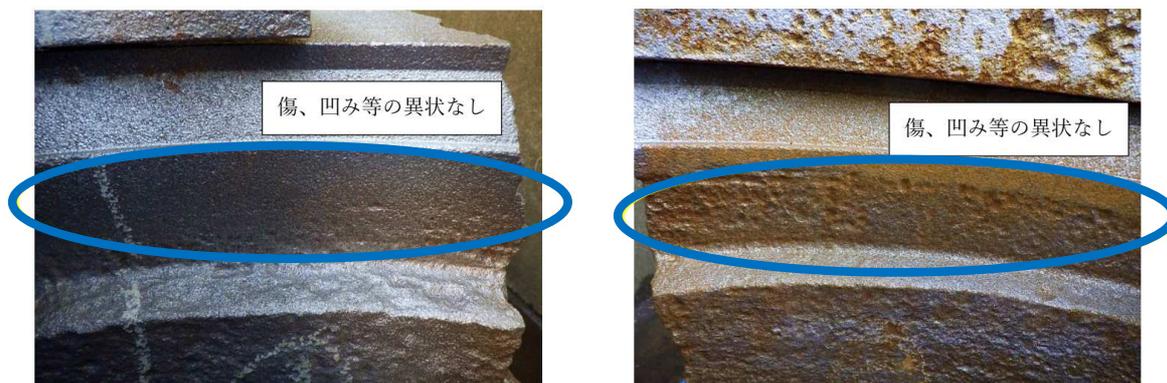
図 4.16 曲管の受口内面状況

確認の結果、曲管の受口内面に直管挿し口の外面が強く接触した傷跡、凹みなどは認められず、管同士の接触はなかったものと考えられる (図 4.16)。また、計算上、今回の継手屈曲角度 ($2.26\sim 2.87^\circ$) での受口内面と挿し口外面の間隔は 0.7 mm であり、挿し口外面が受口内面に接触していないことから、不平均力は付加されていなかったと考えられる (表 4.13、図 4.17)。

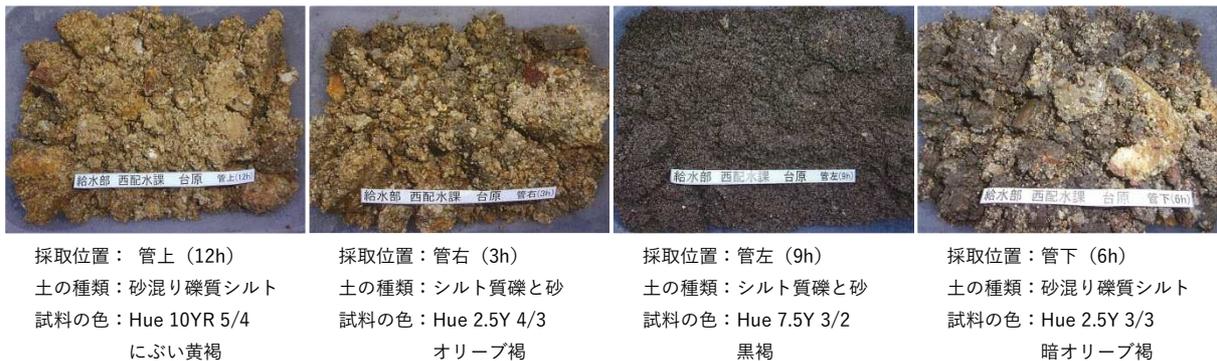
図 5.1 採取土壌の状態と外観

試料は、管上部、左右の管側面部分、管下部から計4箇所採取した（図 5.1）。管頂部は、砂混り礫質シルト、管側面部はシルト質礫と砂、管底部は砂混り礫質シルトで埋め戻されていた。

当該事故管路の埋設環境調査の結果、ANSI 評価点数が 10 点以上の腐食性土壌は認められなかったため、マイクロセル腐食の可能性は低いことが確認できた。しかしながら、当該管路の埋設環境には、礫と砂、シルトが混在していたことから、異種土壌間での酸素濃淡、通気差によるマクロセル腐食が生じる可能性がある。このことは「4.3 腐食量調査」で述べたように管の 9 時位置部分が激しく腐食していたことと一致する。従って、当該事故管路の埋設環境では、マクロセル腐食が認められたといえる。

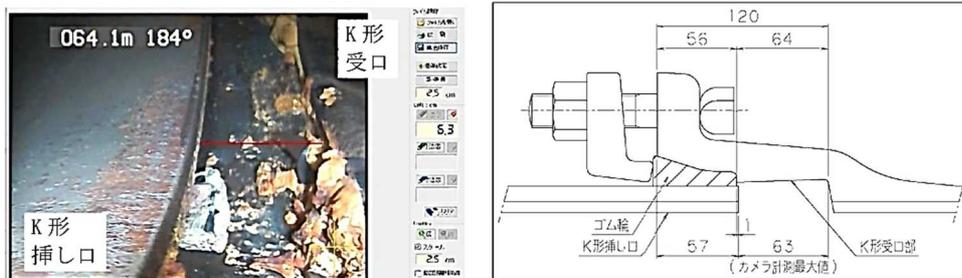
図 8.5 代表的な K 形受け口の離脱状況

- ・国見第二配水幹線は、東日本大震災当時、青葉区旭ヶ丘地内において管継ぎ手の抜け出しが発生している。このことから、平成 27~30 年度にかけて、継ぎ手部の変位調査を行い、対策が必要な箇所を 7 箇所発見し、平成 31 年度までに対策工事を完了している。このほか、令和 3 年度にも調査を行い 20 箇所許容値を超えた変位を発見した。このうち、危険性が特に高い 5 箇所は今年度中に対策工事を実施している。残る 15 箇所は、令和 5・6 年度に順次対策工事を実施予定であるが、これらを早期に実施し、国見第二配水幹線からのバックアップ体制を強化すべきである。
