茂庭浄水班

茂庭浄水場経過記録

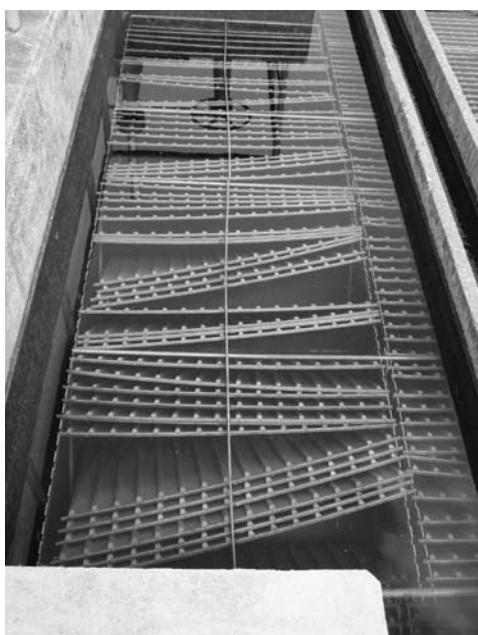
なお、沈澱池の点検整備は、茂庭浄水場が仙台市の配水量の約40%を賄っていることや、他浄水場との調整もあり、7月から実施した。その結果、6池ある沈澱池のうち傾斜板を使用している東系3池は、傾斜板の大部分がずれ、底部のトランキライザーは全池で脱落、ずれおよび破損などが起きていたことから、確認後速やかに復旧作業を行った。

- ・薬品処理館：施設の大きな被害なし。窓ガラスの破損多数。
- ・配水池・ポンプ井：大きな被害なし。
- ・浄水井：新しいクラックを確認。
- ・沈澱池：東系の傾斜板にゆがみ・脱落などあり。

沈澱池傾斜板被害状況

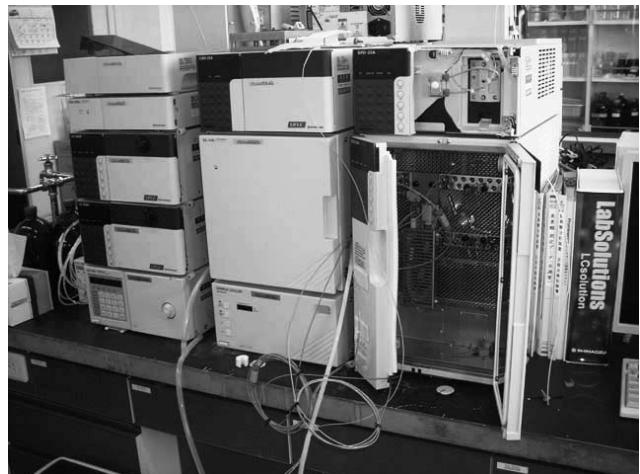
3月31日には被害を免れた機器、修理が完了した機器で定量下限値および標準液の繰り返し再現性の測定作業を終え、水質基準50項目すべての検査が対応可能であることを確認したが、水質検査センターのGC/MSおよびHPLC(高速液体クロマトグラフ)、水質第三係のシアン分析計および臭素酸分析計は使用不能の状態であり、相互に検査可能な項目を補完することとした。

臭素酸分析計被害状況

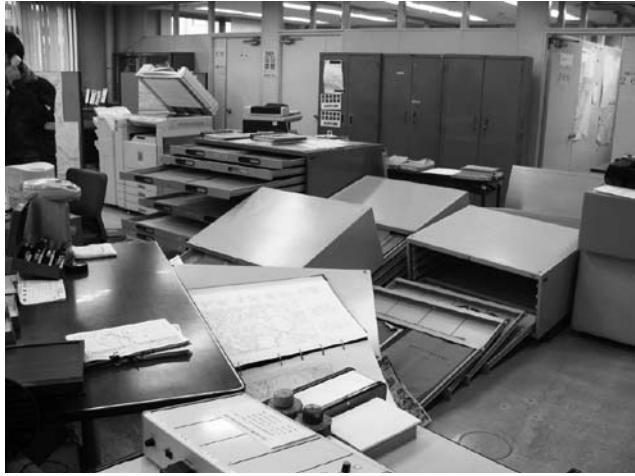
発災直後、職員全員が庁舎外の駐車場へ避難する。約3分間の揺れが収まってから庁舎内へ戻ったが、庁舎内は2階の天井が落下し全壊状態、1階事務室は辛うじて大きな損傷はないが建物自体が半壊状態であった。1階事務室の作業スペースを確保するため、散乱する書類や事務機器などの片付けを行った。

卸町庁舎は2階建て鉄骨構造のため揺れが激しく、天井落下の恐れがあったためヘルメットをかぶって業務にあたった。緊急地震速報の携帯電話の警報を目安に、震度4以上の余震が起きるたびに庁舎外に避難した。卸町庁舎は電力およびガス供給停止となるが、幸いにも非常用自家発電設備が設置してあるため停電にはならず、水道も通常どおり使用できた。

卸町庁舎被害状況

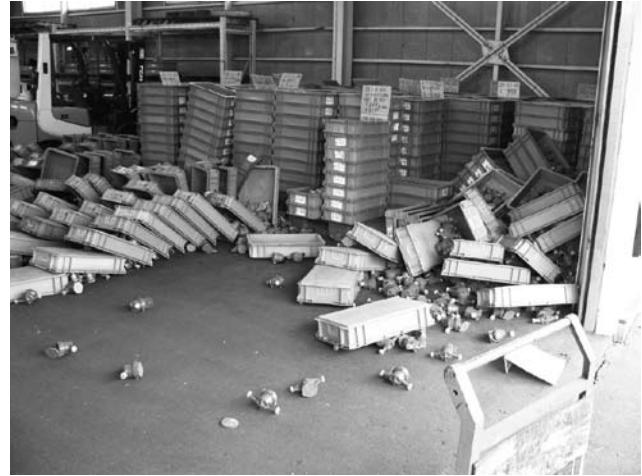
メータを保管している倉庫の様子

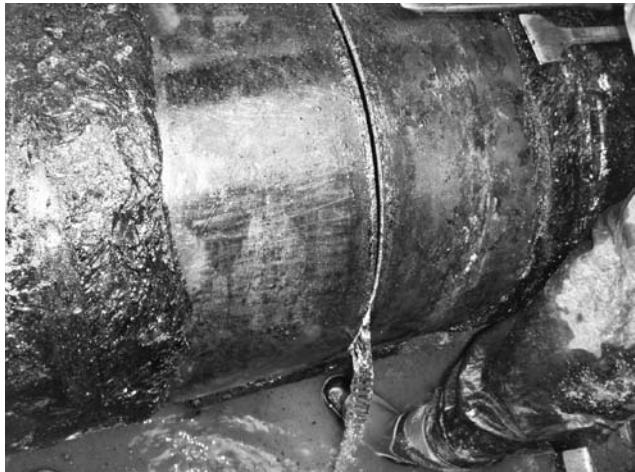
また、卸町・樹江地内（各口径600mm）配水幹線の漏水が発生し、対応に追われた。卸町地内の漏水要因は受け口部からの抜け出し、樹江地内は鋼管溶接個所融合部の亀裂であった。掘削などは困難を極め事前作業を含めて修繕完了まで4日間を要した。

口径600mm桟江地内鋼管漏水

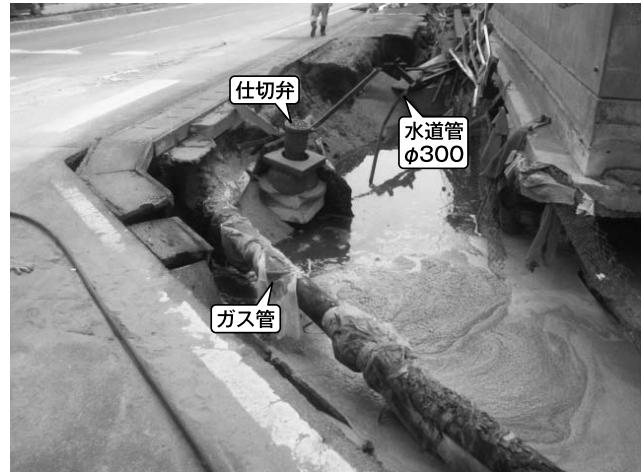
港三丁目地内 津波による配水管露出状況
