# 国見第一配水幹線漏水事故 調査報告書 【概要版】

令和 5 年 2 月

仙台市水道局

国見第一配水幹線漏水事故調査委員会

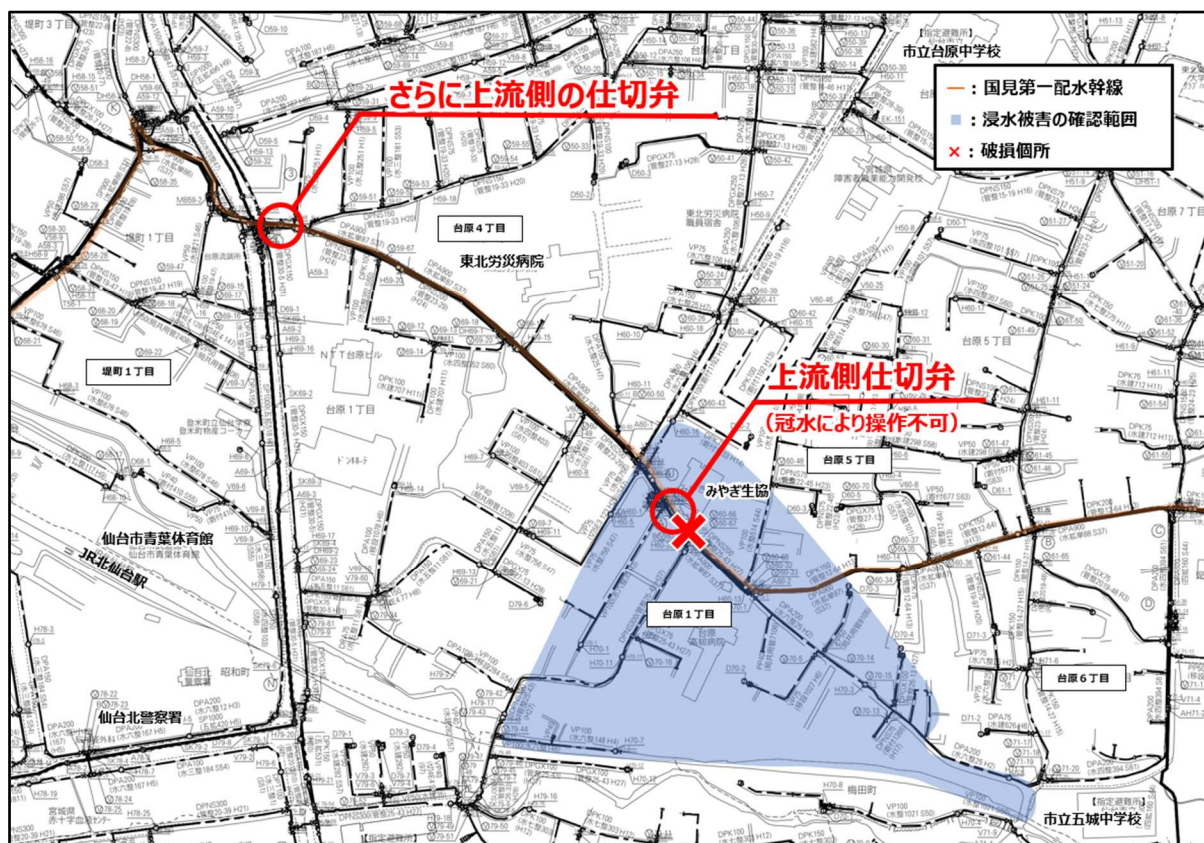
図 2.6 漏水箇所と上流側仕切弁の位置関係

10 時 10 分頃、現場へ駆けつけたパトロール班から、青葉区台原 5 丁目（みやぎ生協台原店付近）で地上漏水を確認したと水運用係に連絡が入った（図 2.5）。しかしながら、ひざ下程度までの道路冠水により、現场上流直近の仕切弁に近づくことができないとの報告もあった（図 2.6 のうち水色の部分が冠水）。水運用係としても配管図上で概ねの漏水箇所を確認し、漏水を止めるためには、3 か所の仕切弁操作が必要なこともこの時点で判明した。

冠水により現場近くの仕切弁に近づくことができなかったため、直近の仕切弁（図 2.6 のうち中央付近の赤丸）から 500m ほど上流の仕切弁（図 2.6 のうち左上の赤丸）と漏水箇所下流側 2 箇所の仕切弁を操作することにした。仕切弁の閉操作は、10 時 33 分頃から同 50 分頃にかけて、まずは漏水箇所上流の仕切弁を閉栓し、断・減水状態とした。この操作により国見第一、第二配水幹線共に計測上限を超えていた幹線流量が徐々に下がり、10 時 50 分頃には安定した。

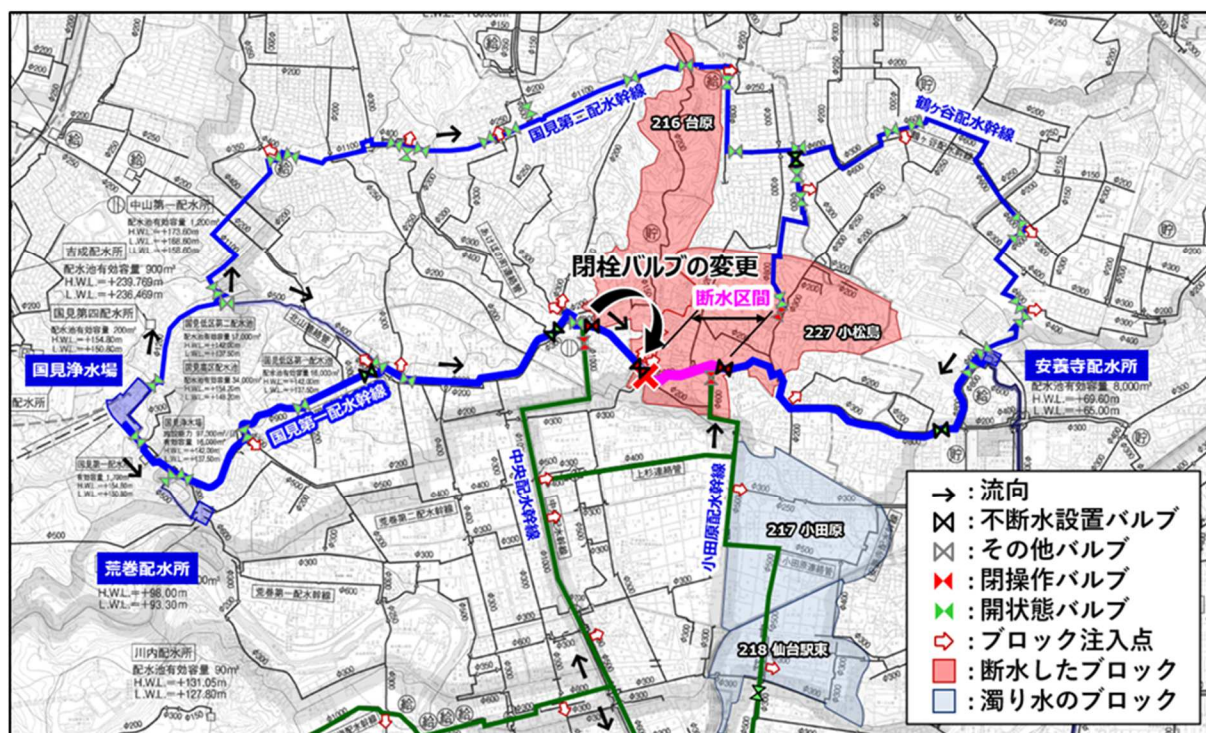
図 2.7 漏水事故箇所断水後の国見第一配水幹線の運用状況（×印は漏水事故箇所を示す）

下流側の仕切弁 2 箇所の閉栓は、漏水箇所の止水により影響を受ける小田原配水幹線上の小田原ブロックと仙台駅東ブロックについて、隣接する茂庭浄水場水系に切り替えし、11 時 35 分頃に閉栓操作を完了したことで、漏水箇所の概ねの止水を達成している。断水に伴い、操作対象仕切弁付近の道路冠水が解消されたことから、断水範囲を最小化するため閉栓仕切弁を当初水没範囲にあった仕切弁に変更した。その後、速やかに台原一丁目圧力調整弁から給水する 2 つのブロック（台原及び小松島ブロック）を復旧するために、正午頃から国見第一配水幹線の 2 つの閉栓仕切弁間の管路充水と上記 2 ブロック内への通水洗管、水系切替による逆流の影響が生じる小田原と仙台駅東ブロック内の洗管及び通水作業に着手した（図 2.7）。

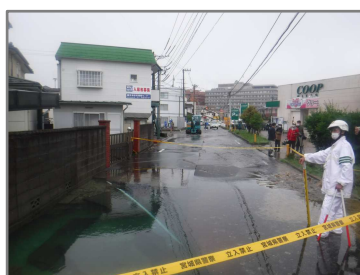
図 2.8 県警による交通規制

西配水課は、緊急修繕業者（渡辺建設工業株）を手配し、事故現場付近の道路冠水が解消後、速やかに事故現場の掘削作業に入れるよう重機を準備していた。しかし、大量の漏水による洗堀のためアスファルト舗装版が浮き、土砂が周辺に流出していたため、掘削せずともポンプによる排水と現場の安全確保のみで、当該事故管が青葉区台原 5 丁目 1-2 地先の口径 900 mm 11° 1/4 曲管であると確認できた。漏水発生箇所は管路縦断方向に約 7m、横断方向に約 4m、深さ約 2.5m の陥没を生じ、冠水は、最大 50cm 前後（大人膝下程度）で、周辺の広い範囲に及んでいた。流出した土砂は隣接民家敷地を中心に周辺に堆積していた。

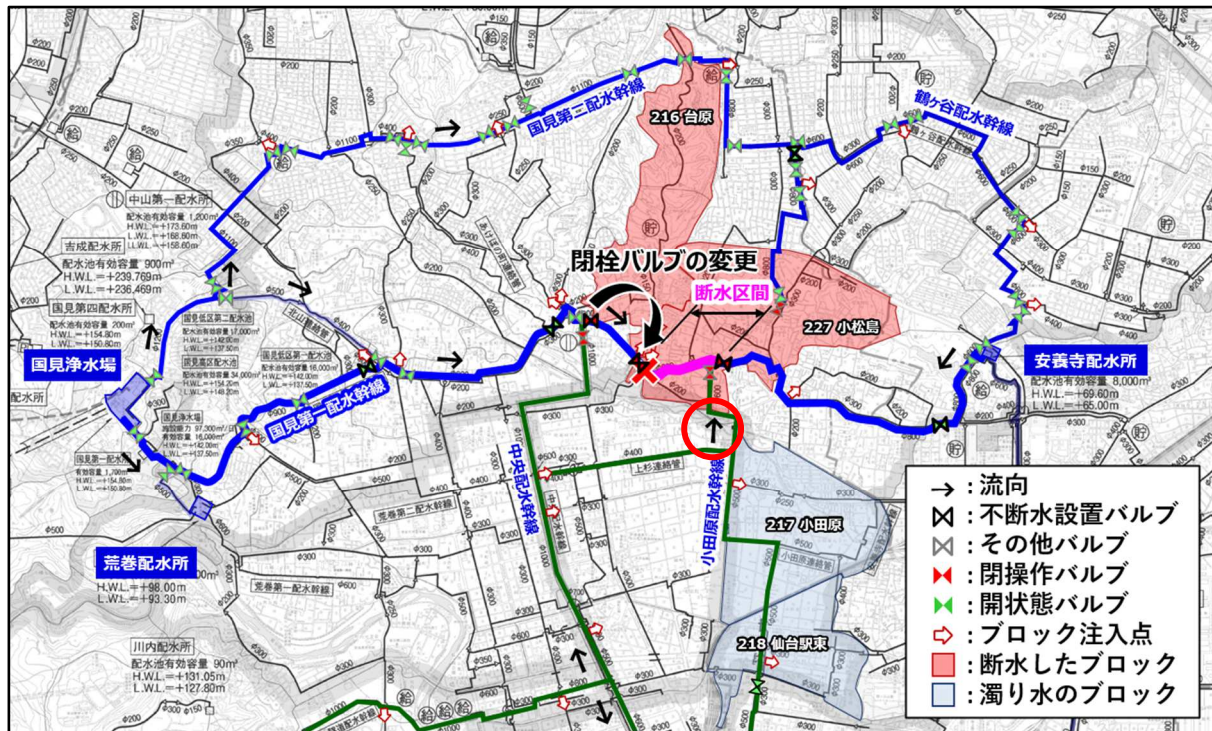
図 2.12 漏水箇所断水後の国見第一配水幹線の運用状況（赤の×印は漏水箇所、○印は流向の変化を示す）

断水した台原と小松島の両ブロックについては、事故発生直後から大量の漏水による水圧低下により断水状態となっていたが、漏水箇所の止水完了直後から速やかに復旧作業に着手し、事故発生から約3時間後の12時30分頃に断水自体は解消している。断水した台原と小松島ブロックのほか、配水ルートの変更に伴い小田原と仙台駅東ブロックでも流向の逆転により濁り水が発生した（図 2.12）。これらブロックでの濁り水の除去作業は、日付が変わった深夜0時30分頃に完了している（表 2.1）。今回の事故による給水影響は22,404戸に及び、うち一時断水となったブロックの供給戸数は8,428戸であった。

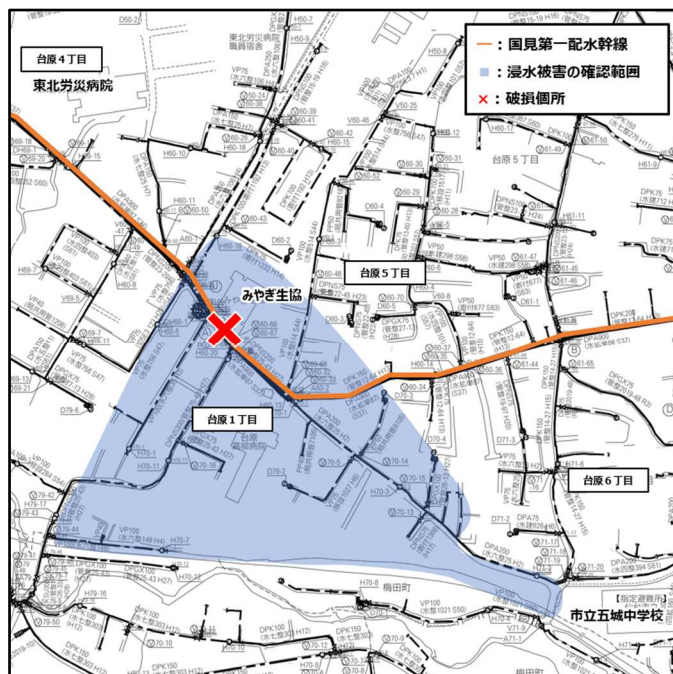
図 2.23 浸水の確認範囲

事故発生翌日の16日（土）と、17日（日）にかけて、局職員が現場周辺の対象地域300を超える住宅・店舗・事業所へ訪問し、謝罪と被害状況の確認を行った（図2.23～2.25）。近隣家屋や駐車車両、クリーニング店、自動車整備工場などに多数の被害を及ぼした。

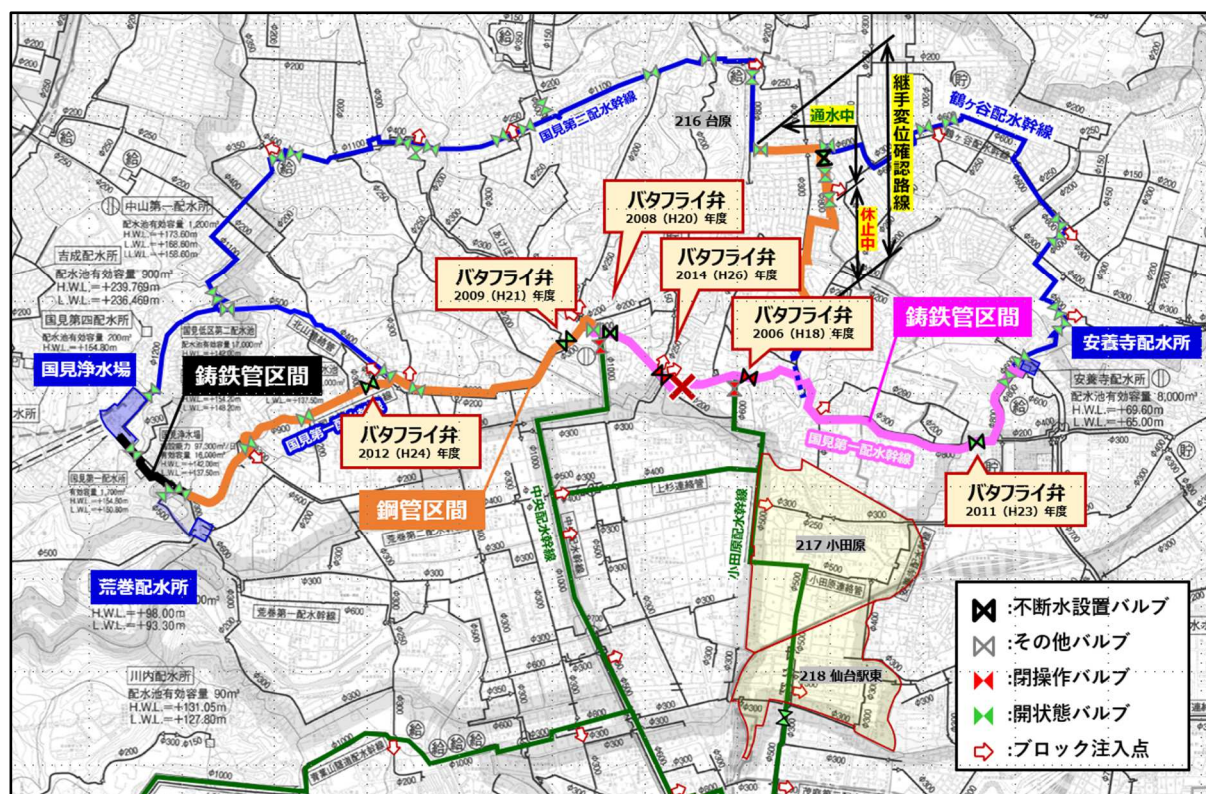
図 8.1 国見第一配水幹線への不断水仕切弁設置状況

国見第一配水幹線は、鋼管区間と耐震性に劣る初期ダクトイル管区間で構成されている。このうち初期ダクトイル管路線に関しては、地震被害を想定し東日本大震災発生前から事業化し、幹線分岐位置やブロック注入点を挟む形で不断水仕切弁を計6箇所設置していた(図8.1)。この整備が功を奏し、今回事故での断水範囲の絞り込みと、影響期間を一定程度限定することができたものと考えている。
