国見第一配水幹線漏水事故 調査報告書

令和5年2月

仙台市水道局

国見第一配水幹線漏水事故調査委員会

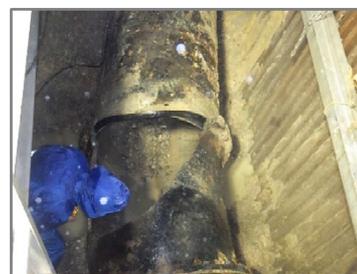
図 1.3 後日の事故管路堀上げ状況

令和4年7月15日（金）9時14分頃、青葉区台原5丁目1-2地先の市道に埋設された国見第一配水幹線（配水本管）にて、大規模な漏水が発生した（図1.1）。この漏水により付近一帯が冠水し、青葉区・宮城野区・泉区の一部で断水や濁り水等が生じた。このときの影響は最大で22,404戸、断水戸数は8,428戸であった。破損した管路は昭和37年4月に竣工した路線のうち、昭和36（1961）年製の高級铸铁管（A形継手）口径900mm曲管（11° 1/4）であった（図1.2、1.3）。

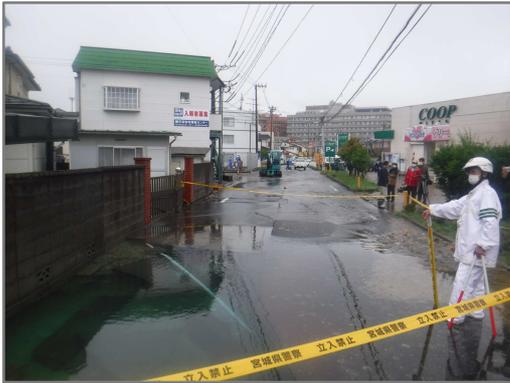
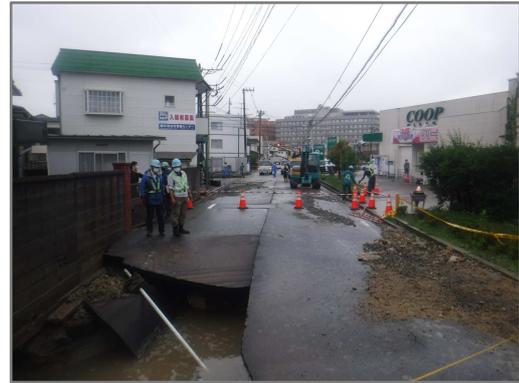
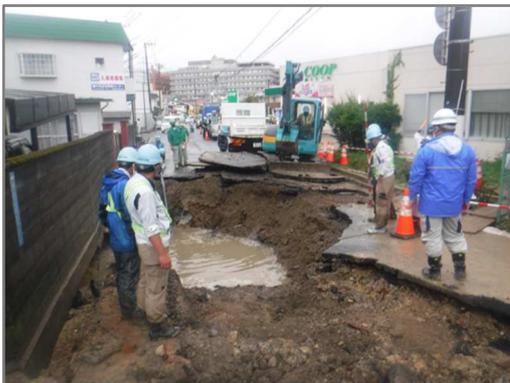
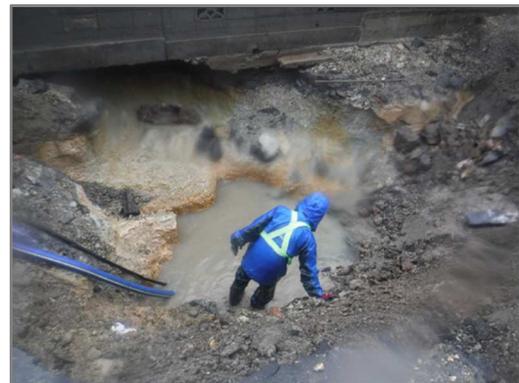
宮城県警による冠水・陥没箇所の封鎖状況

冠水部の水たまりは徐々に土壌へ浸透

舗装版撤去状況

水替工（排水ポンプの設置）の状況

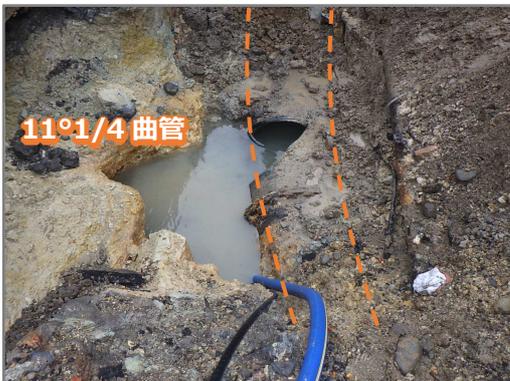
11°1/4 曲管

西配水課は、緊急修繕業者（渡辺建設工業株）を手配し、事故現場付近の道路冠水が解消後、速やかに事故現場の掘削作業に入れるよう重機を準備していた。しかし、大量の漏水による洗堀のためアスファルト舗装版が浮き、土砂が周辺に流出していたため、掘削せずとも排水ポンプによる排水と、現場の安全確保のみで、当該事故管が青葉区台原 5 丁目 1-2 地先の口径 900 mm 11° 1/4 曲管であると確認できた（図 2.13）。

漏水発生箇所は管路縦断方向に約 7m、横断方向に約 4m、深さ約 2.5m の陥没を生じ、冠水は、最大 50cm 前後（大人膝下程度）で、周辺の広い範囲に及んでいた。流出した土砂は隣接民家敷地を中心に周辺に堆積し、土砂の一部は下水道管へ流入し閉塞を生じていた。また隣接民家の污水取り付け管（枝管）を流失させていた。

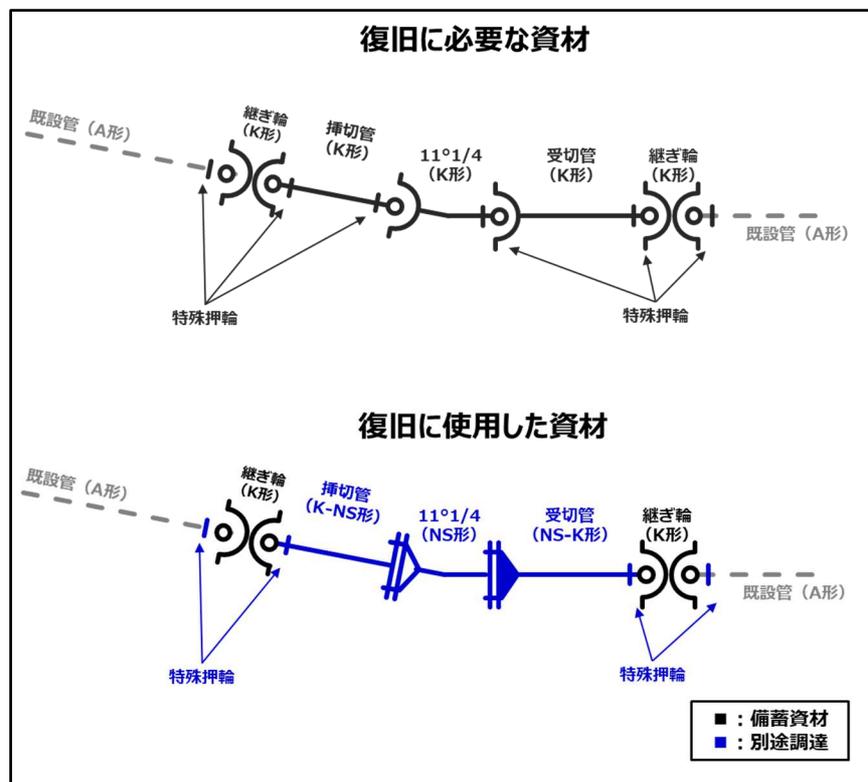
図 2.14 復旧箇所の管割図

従って、備蓄資材のみでは管の復旧に対応できなかったため、西配水課では大規模水道事業者や管材メーカーなど多方面に連絡し、口径 900 mm の 11° 1/4 曲管の在庫を探したところ、管材メーカーの工場（クボタ(株)兵庫県尼崎工場）になら K 形継ぎ手ではなく、NS 形継ぎ手の曲管在庫を確認した。この材料は本来、他都市向けに在庫していたものであったが、なんとか融通していただく調整ができたことから、接合に必要な NS 形の直管とともに各 1 個を緊急で手配することにした。なお、今回使用する K 形継ぎ輪には、特殊押輪を 4 組使用することになるが、国見第一配水幹線の設計水圧が一般的な管路と比較して高圧ということもあり、高水圧に対応できる特殊押輪を備蓄していなかったため、特殊押輪についても資材メーカーの工場（コスモ工機(株)秋田工場）から新たに調達することにした（図 2.14）。資材メーカーからは、事故発生の当日、7 月 15 日（金）のうちに資材発送の手配をしてもらうことができたため、7 月 18 日（月・祝日）には緊急修繕業者のもとへすべての資材が納入されている。

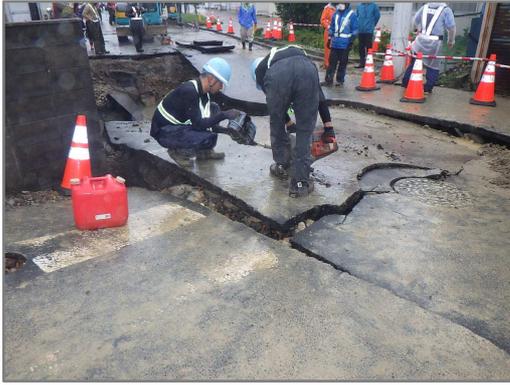
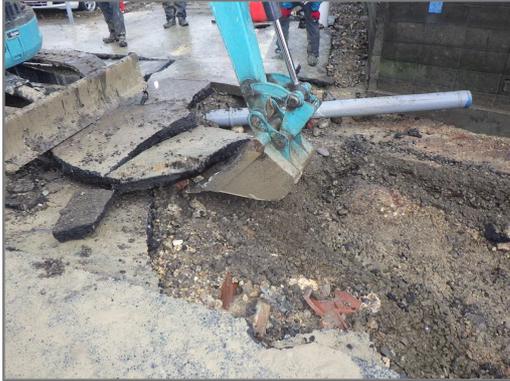
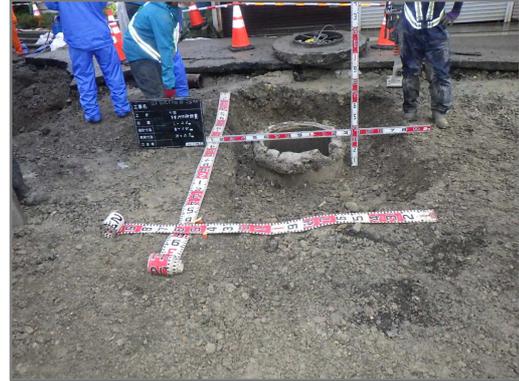
図 2.15 汚水管マンホール及び取り付け管の被害状況

このほか、関連する他占有物件（下水、ガス）の管理者とも復旧完了までの応急復旧方法や移設方法について協議している。下水道管理者（建設局）との間では、漏水の影響により取り付け管の破損やマンホール周辺に浮き上がりが生じたため、今後の対応について北管理センターと協議した（図2.15）。事故のあった水道管は後日本復旧することから、下水道等の復旧に関してもいったん仮復旧とし、水道管路部分の本復旧作業が完了次第、下水道等を復旧することになった（図2.17、図2.18）。ガス管理者（ガス局）とは、復旧作業にあたり支障となるガス管の移設について協議した。結果的に、当該ガス管路は一時的であれば撤去しても構わないという回答を得ている。

マンホール部分全景

下水道取り付け管の撤去状況

マンホール鉄蓋部分の撤去状況

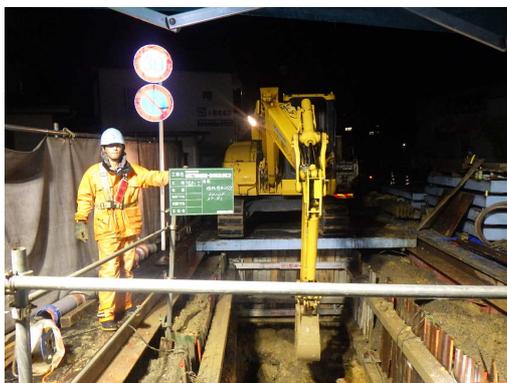
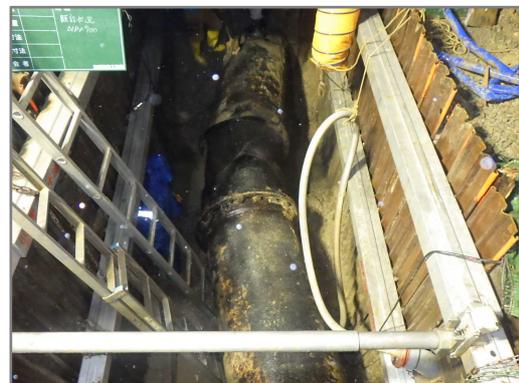
図 2.23 既設管の掘上がり状況

掘削状況

事故管路の全景

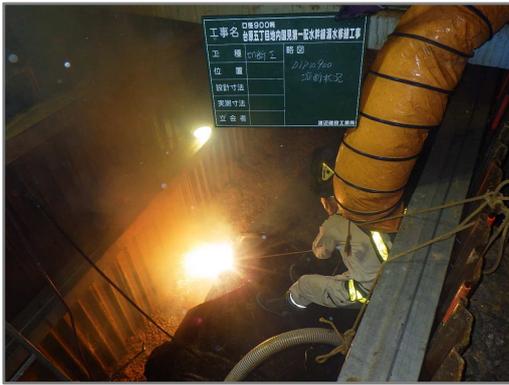
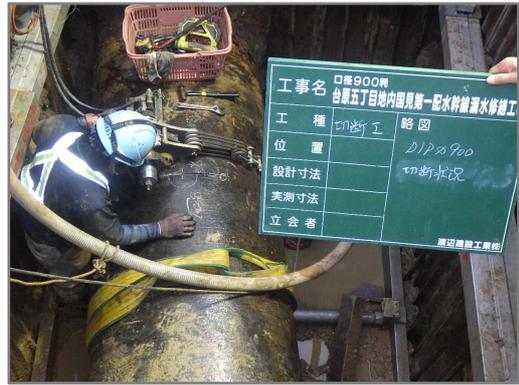
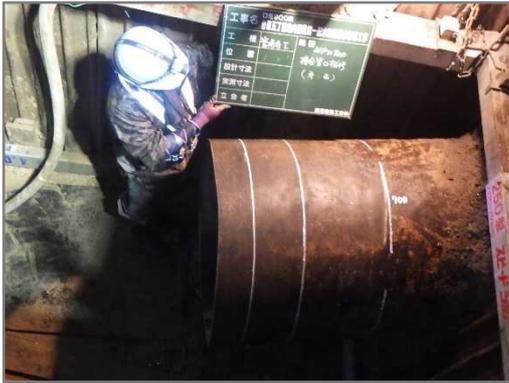
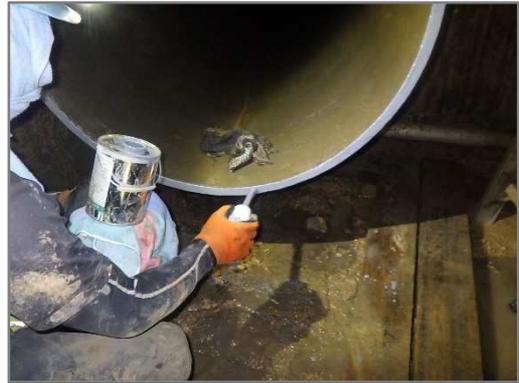
図 2.24 既設管切断状況

掘削完了後の8月4日(木)の夜間、事故管路をすみやかに取り除くために、11° 1/4 曲管の前後を約1m ガス溶断後、連絡部分の既設管をキールカッターにて切断した(図 2.23、図 2.24)。切断した管路は、翌日8月5日(金)の夜間に撤去した。翌6日(土)の夜間には、復旧用のNS形のダクタイル鋳鉄管を3.4m 布設し、K形の継ぎ輪2組を用いて両端を接続した。しかし、既設管は接続角が15° 以上あったことから、新管は許容曲げ角度の2° 以内で曲げ配管し対応することとした(図 2.25~27)。

切断部の補修作業

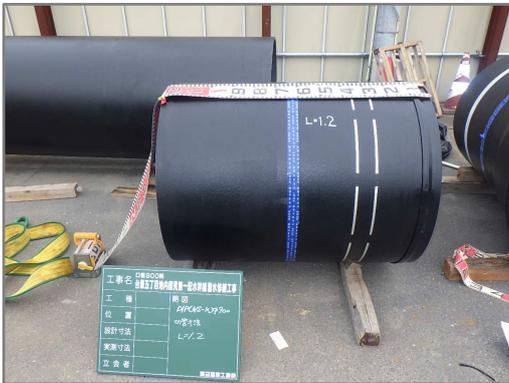
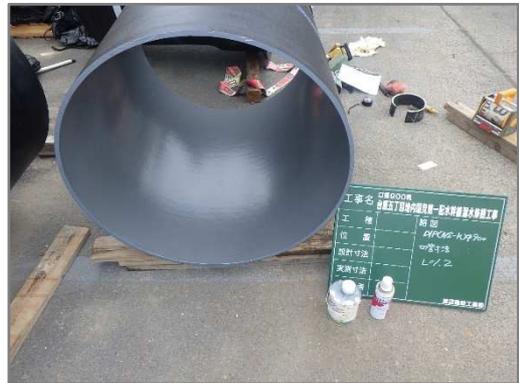
図 2.25 新設管の切管加工状況

受け切管

挿し切管

切断面の補修状況

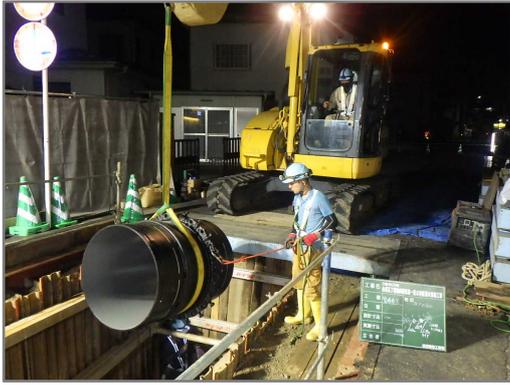
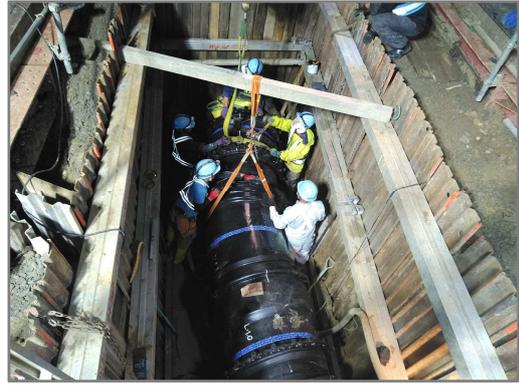
図 2.26 新設管の布設状況

切管の吊り降ろし

既設管との接続

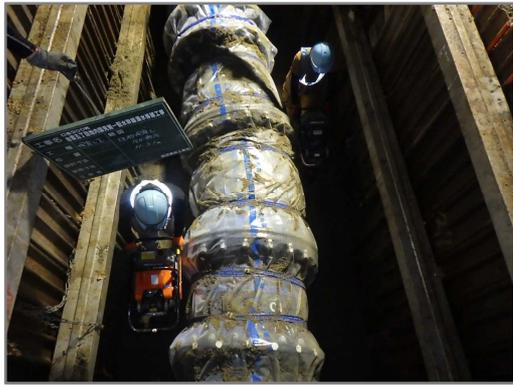
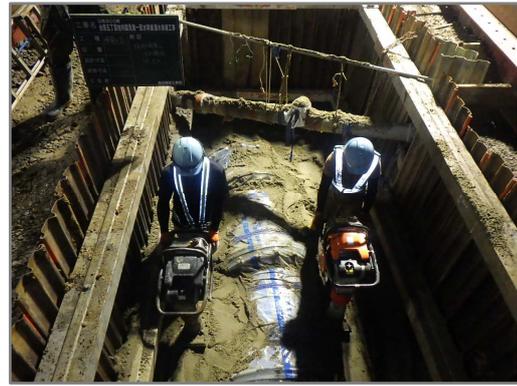
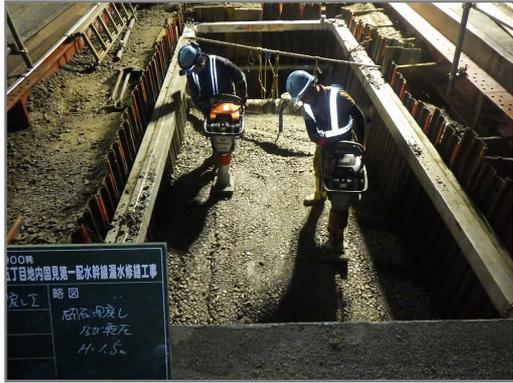
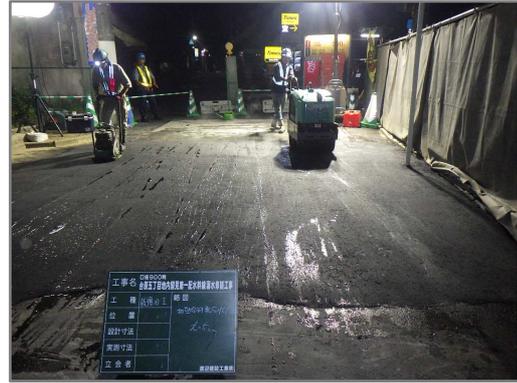
図 2.28 掘削部分の埋戻しと仮復旧状況

埋戻し開始時の埋戻し土転圧状況

管頂部付近までの埋戻し転圧状況

土被り 1.5m 部分の埋戻し転圧状況

アスファルト舗装の仮復旧状況

埋戻し作業は翌々日の8日(月)から始め、覆工板の撤去を含め12日(金)までに舗装の仮復旧までを完了している(図 2.28)。その他、破損した下水道の取り付け管の復旧を8月9日に、隆起していたマンホールの復旧を9月26日に行ったほか、撤去していたガス管は9月30日(金)に復旧している。なお、最終的に当該箇所のアスファルト舗装の本復旧は、10月3~4日にかけて実施完了している(図 2.29)。

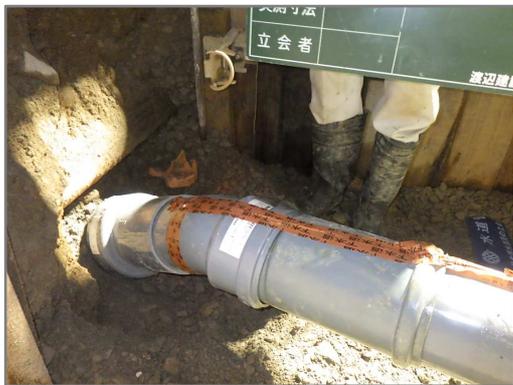
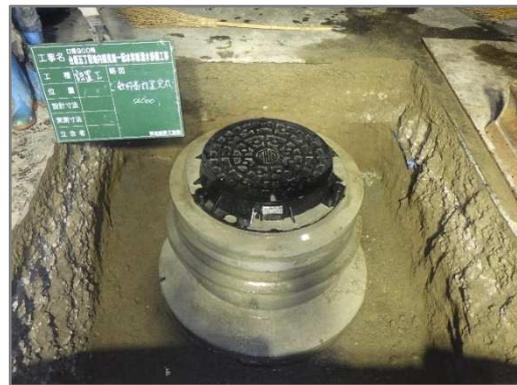
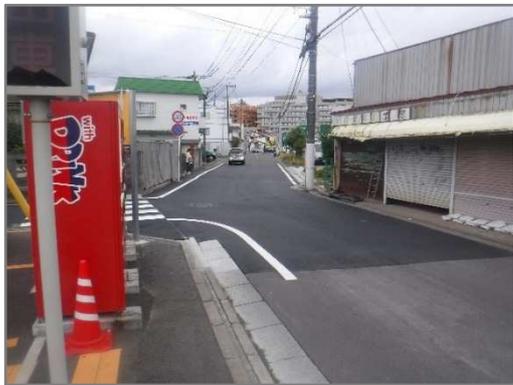
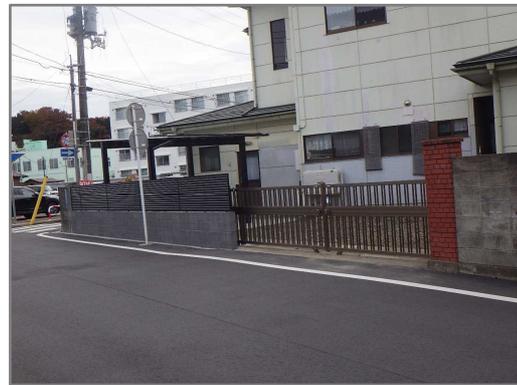
図 2.29 本復旧の状況

下水道取り付け管

汚水マンホール

アスファルト舗装本復旧完了 (全景)

アスファルト舗装本復旧完了 (漏水事故部分近景)

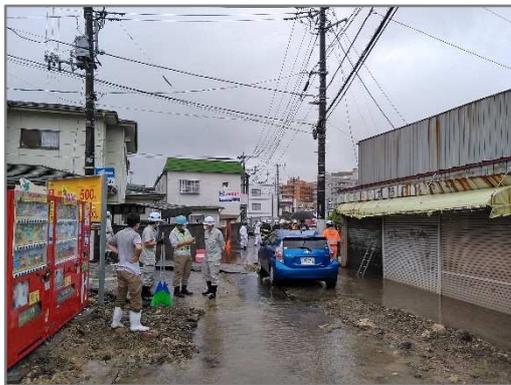
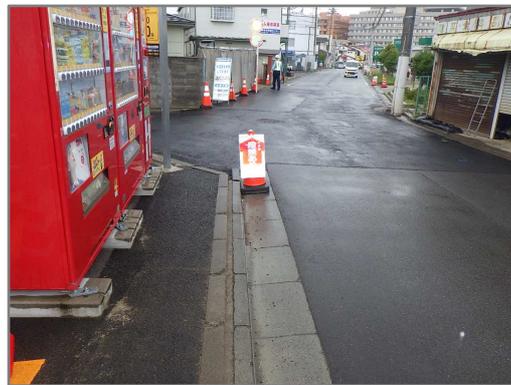
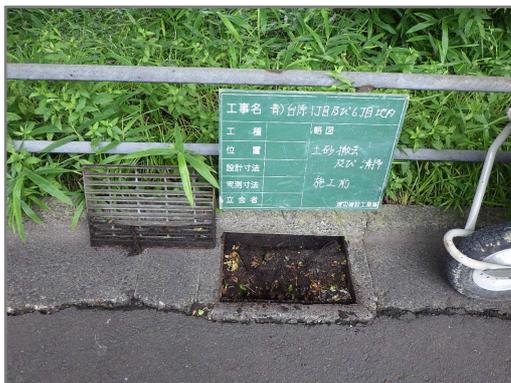
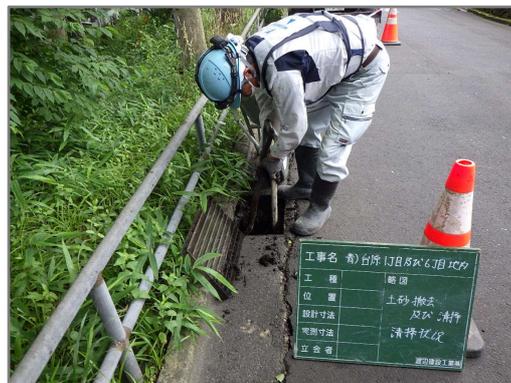
図 2.31 主な被害と復旧状況

事故発生翌日の16日（土）と、17日（日）にかけて、局職員が、現場周辺の対象地域の300を超える住宅・店舗・事業所へ訪問し、謝罪と被害状況の確認を行った（図2.30）。近隣家屋や駐車車両、クリーニング店、自動車整備工場などに多数の被害を及ぼした（図2.31）。

市道部分の土砂堆積状況と復旧状況

道路側溝への土砂流入状況と清掃作業の状況

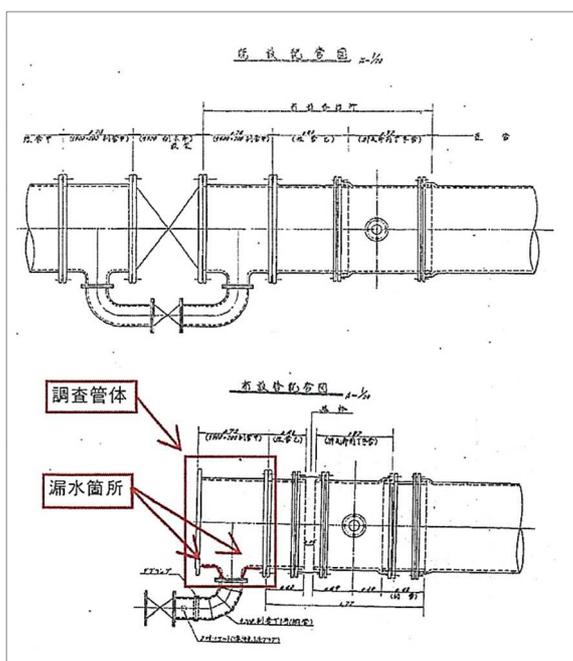
図 3.5 事故管路の布設状況

平成 29 年 11 月 29 日に発生した口径 900 mm 副管からの漏水は、漏水量がさほど多くなかったため当初は漏水箇所がわからなかったが、段階的に仕切弁付近を掘削することで漏水箇所を特定した。漏水は、制水弁副管甲（三フランジ T 字管）の枝側部分を含め管軸方向に縦断したかたちで生じた亀裂からだった（図 3.5～7）。幸いにしてこの漏水はすぐさま大事故に至らなかったことから、計画的に複数回の水系切替えを行いながら当該仕切弁を撤去することで翌年 8 月に漏水修繕を完了している。

この漏水は、近年発生した事故案件のため、比較的详细に調査が行われたものの、事故原因の特定には至らなかった。この件についても、管体の腐食、材質、管の減厚、不等沈下の可能性及び制水弁・副制水弁の振動などが亀裂発生の一因の一つと考えられるが、これらのいくつかが複合的に作用し、破壊に至ったものと推定している。

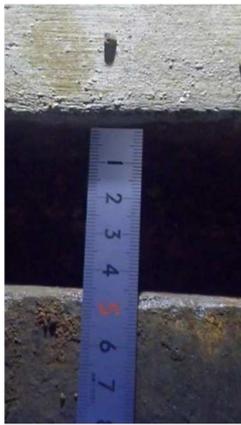
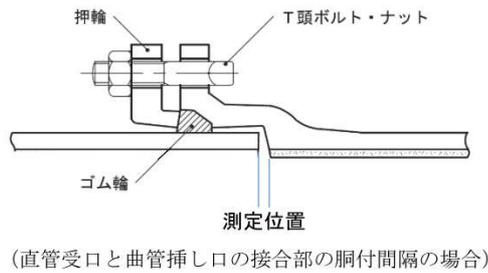
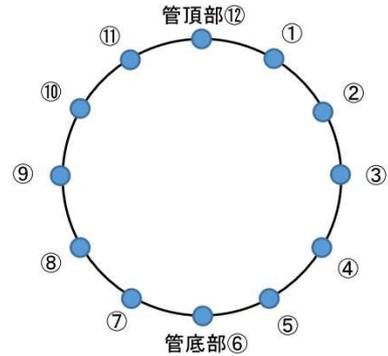
図 4.6 継手胴付間隔測定状況（直管受口側）と測定位置

破損した曲管の挿し口側に接合されている直管の継手胴付間隔を円周方向 12 点にて直尺を用いて測定した (図 4.6)。曲管の受口の継手胴付間隔については、円周方向 12 点にて曲管受口に接合されていた直管の挿し口外面のゴム輪跡の位置と挿し口端面からの距離を測定し、その距離をもとに算出している。

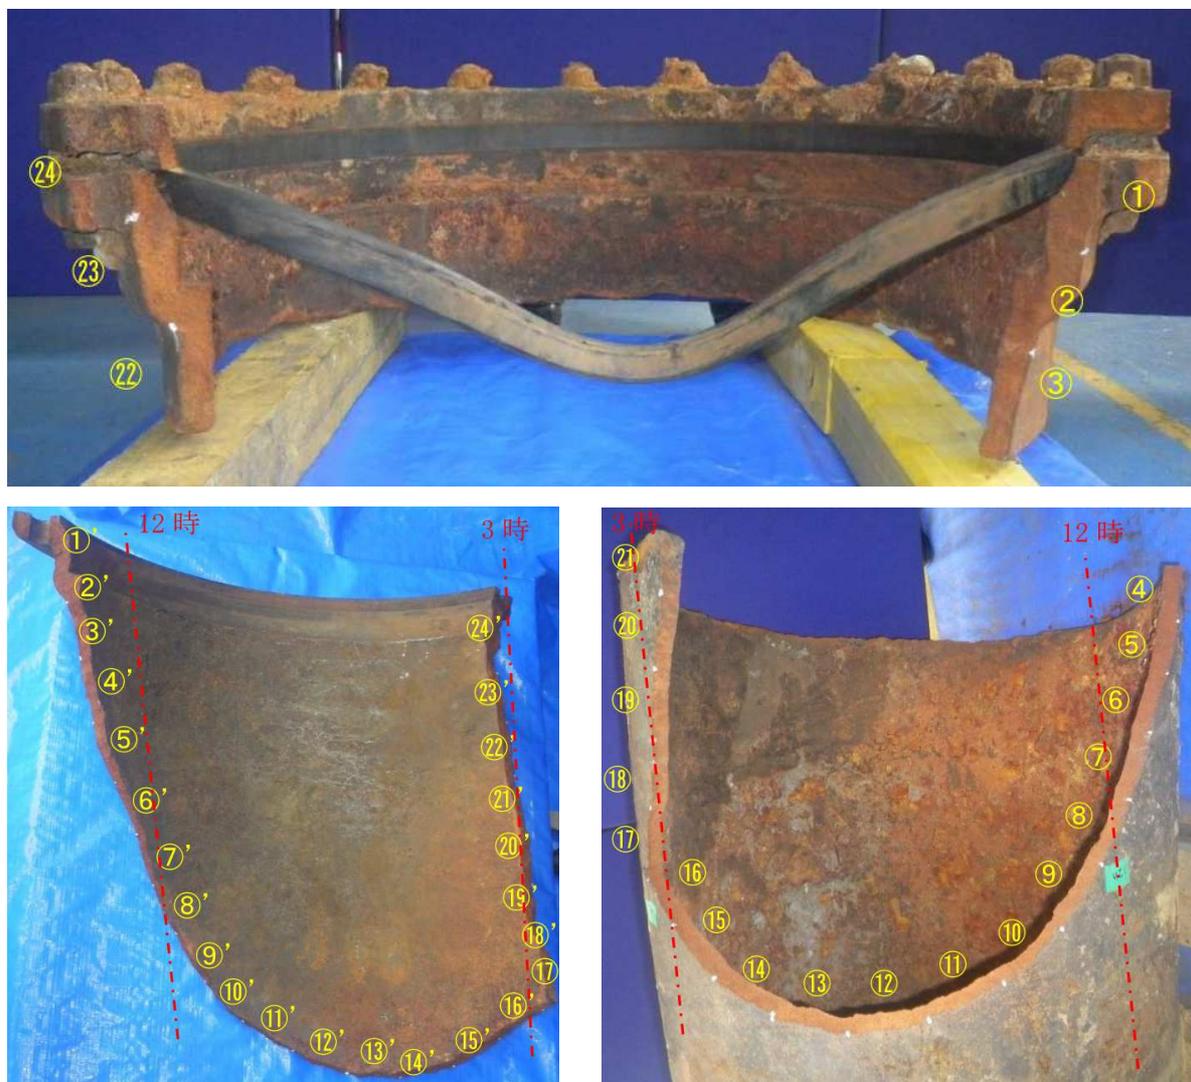
図 4.9 破断面の調査位置

破断面付近の管厚は、付着物除去後の平均が 28.1 mm、ショットブラスト処理後の平均が 26.7 mmと、その差は 1.4 mmであった（表 4.8、図 4.10）。また、100 mm間隔によらず、残存管厚が最も薄くなっていた箇所を測定したところ、No.⑰付近で 17.6 mmという結果となった（図 4.11）。さらに、この箇所での腐食深さを測定したところ、外面側 3.9 mm、内面側 1.4 mmであった。

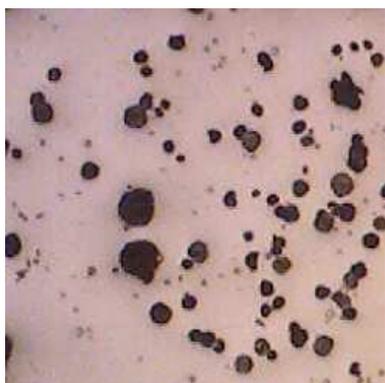
図 4.12 直管の金属組織
(倍率：100 倍)

結果は、直管部の金属組織は黒鉛が球状化していたためダクタイル鑄鉄であった（図 4.12）。曲管及び押輪の金属組織は、黒鉛形状が片状となっていることから鑄鉄であった（図 4.13、図 4.14）。

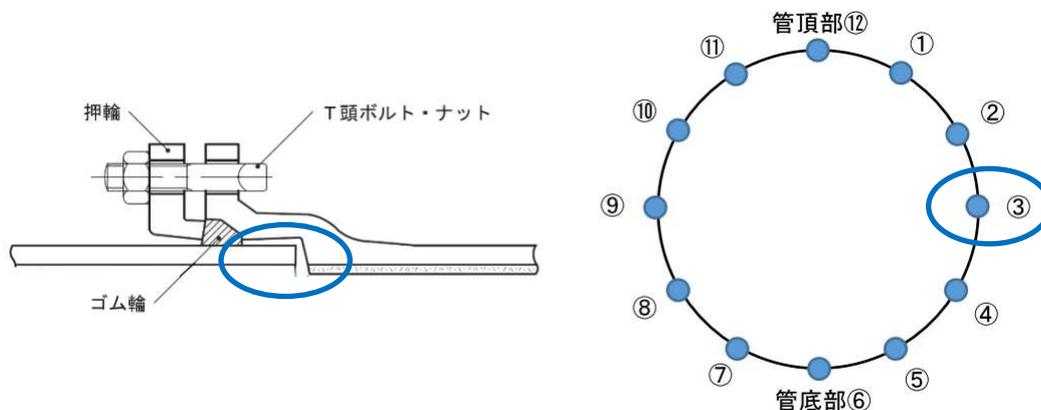
図 4.15 確認位置

継手部の屈曲により、挿し口外面と受口内面とが接触していたかを確認するために、曲管受口の内面側の状況を目視で接触跡の有無確認を行った。今回の継手屈曲角度で挿し口外面が受口内面に接触するかを算出したが、これらの確認は、「3.2 (4) 継手胴付間隔測定」において胴付間隔が広がっていた右側面 (3 時側) で実施した (図 4.15)。

確認の結果、曲管の受口内面に直管挿し口の外面が強く接触した傷跡、凹みなどは認められず、管同士の接触はなかったものと考えられる (図 4.16)。また、計算上、今回の継手屈曲角度 ($2.26\sim 2.87^\circ$) での受口内面と挿し口外面の間隔は 0.7 mm であり、挿し口外面が受口内面に接触していないことから、不平均力は付加されていなかったと考えられる (表 4.13、図 4.17)。

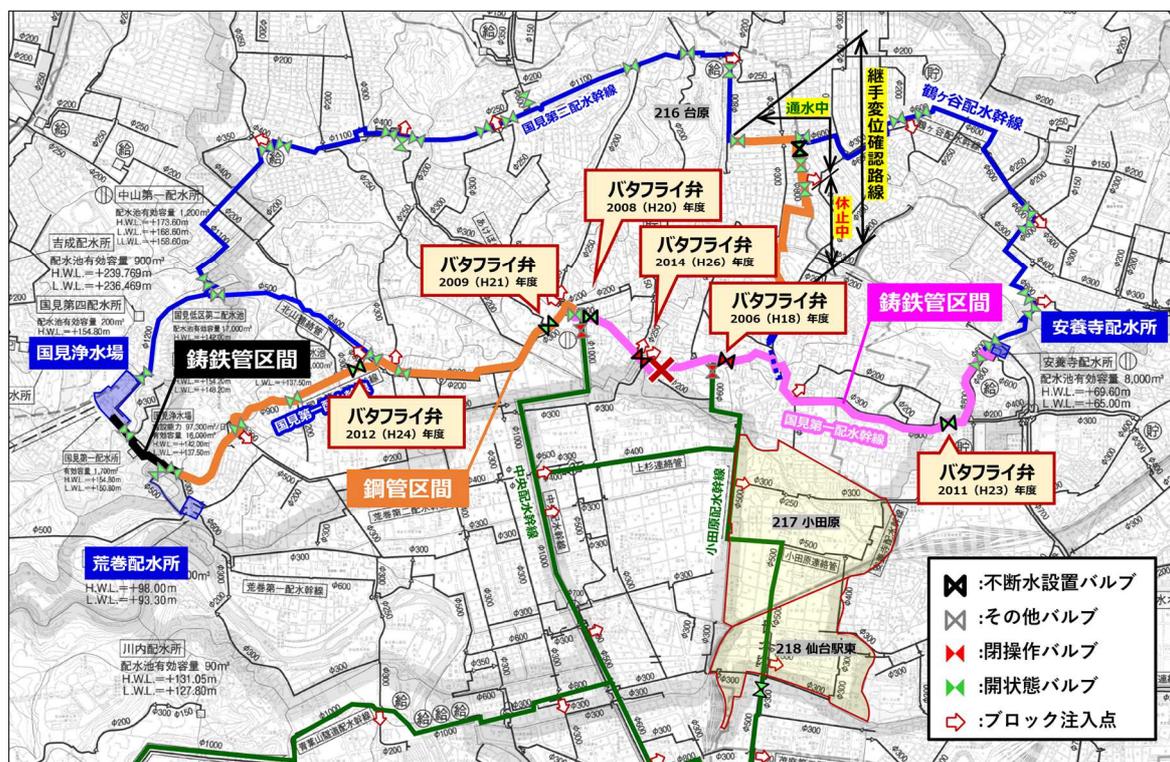
図 8.1 国見第一配水幹線への不断水仕切弁設置状況

国見第一配水幹線は、鋼管区間と耐震性に劣る初期ダクトイル管区間で構成されている。このうち初期ダクトイル管路線に関しては、地震被害を想定し東日本大震災発生前から事業化し幹線分岐位置やブロック注入点を挟む形で不断水仕切弁を計 6 箇所設置していた（図 8.1）。この整備が功を奏し、今回事故での断水範囲の絞り込みと、影響期間を一定程度限定することができたものと考えている。仮に、不断水仕切弁を整備していなければ、断水や濁り水の影響はさらに広範囲に及び、復旧までに相当の期間を要したことが想定される。

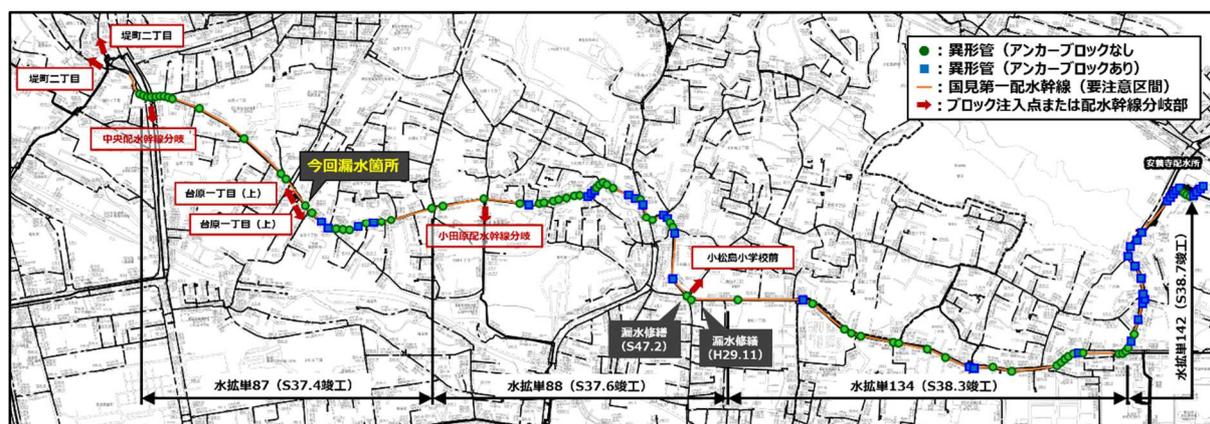
図 8.2 国見第一配水幹線の異形管分布図

的原因の特定に至らなかった。従って、今回破損した曲管と同じ高級鋳鉄製の異形管が同様の事故リスクを抱えているものと捉えることが合理的である。DIP 区間のうち、浄水場直下の 0.5 km を除き、今回の漏水箇所を含む台原交差点～安養寺配水所間（以下、「鋳鉄管区間」という。）の延長約 3.3 km のうち、今回破損した曲管と同様の材質とみられる異形管の数は、竣工管割図から判断するに 100 を超えている（図 8.2）。

今回の漏水発生箇所近傍には、水系切替対応が困難なブロック注入点が含まれていなかった。しかしながら、仮に現状の配水形態のまま鋳鉄管区間の他の箇所で漏水が発生した場合には、複数の配水ブロックへの長期影響が懸念される。よって、水系切替対応が困難なブロックについて、事故時の切替え手段を確保すべきである。（表 8.1）。

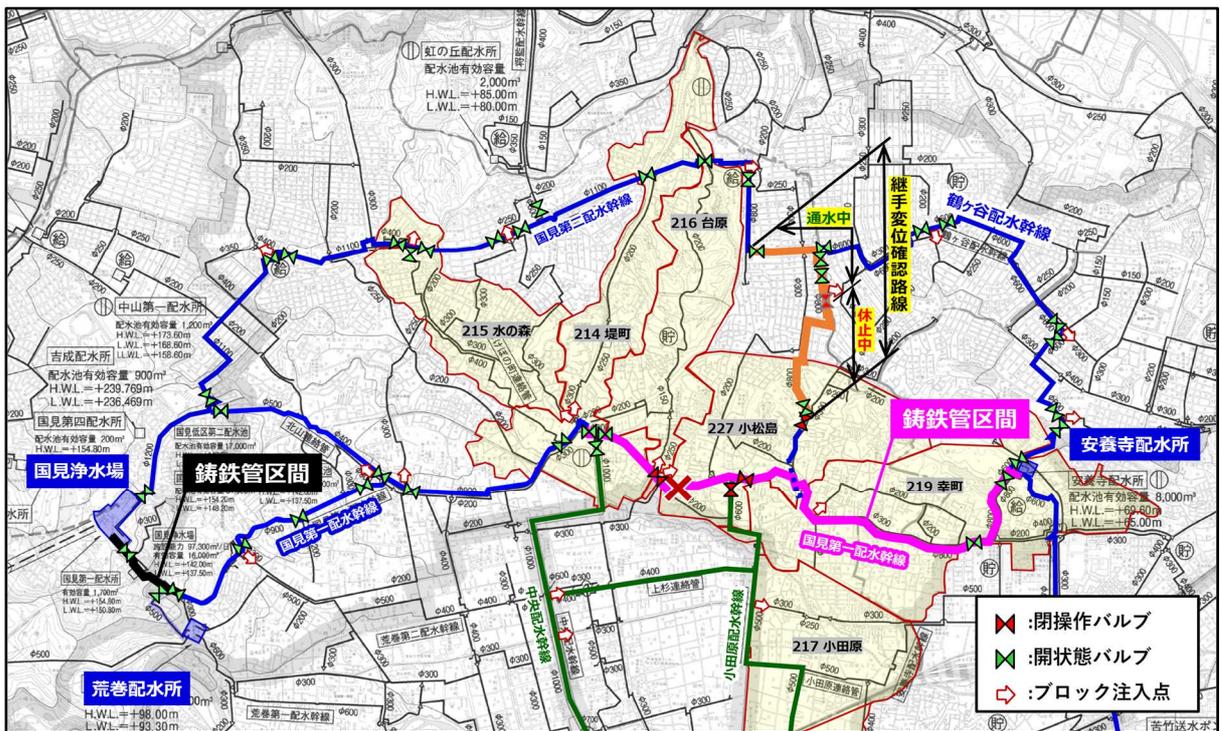
図 8.3 国見第一、第二配水幹線の位置関係

国見第一配水幹線は、耐震性に劣る経年化した管路であることから、万が一の事故時には、国見第二配水幹線によるバックアップを念頭に置いていた。国見第二配水幹線は、昭和 50 年代に施工された比較的新しい管路である一方、東日本大震災当時、旭ヶ丘二丁目地内での脱管被害が発生している。この脱管事故リスクを把握するために、平成 27 年度から令和 3 年度（調査年次は、平成 27、28、30 及び令和 3 年度）にかけて、離脱防止機構を持たない K 形継手区間の継手部変位調査を計画的に行ってきた。平成 30 年度までの調査では 149 箇所の継手部のうち、対策

が必要な箇所を7箇所発見し、これら要対策箇所は平成31年度までに順次、対策工事を完了している（図8.3 橙色区間）。

令和3年度の調査においても、継手部分の変位が相当数確認されている。令和3年度調査分の要対策箇所は、緊急を要すると認められるものがなかったことから、令和5年度から数年間かけて対策工を進める予定としていたが、この継手部の変位対策工が完了するまでの間は、国見第二配水幹線の運用を停止しなければならないリスクが残るため、万一の際には国見第一配水幹線からのバックアップを想定していた。しかしながら、今回の漏水事故により国見第一配水幹線の脆弱性が改めて顕在化し、国見第二配水幹線での継手離脱による漏水発生時に、これまで想定していた国見第一配水幹線経由でのバックアップ機能の信頼性が大幅に低下したため、直接的に第二幹線自体の強靭性を回復する必要がある。令和3年度調査判明箇所については、令和4～5年度に集中的に対策を実施することとしている。
